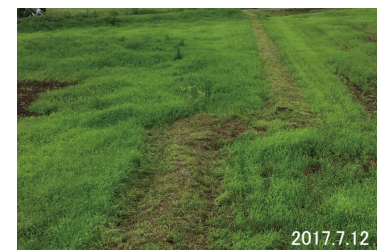
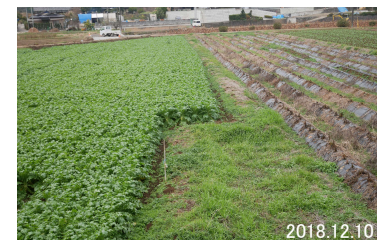
図 5-13 右横ずれした畔

畔は耕作や風雨により形状が変化するため、農地の維持管理と併せて修繕されている。上記の平成 29(2017)年度 10 月の農地復旧の際に土地を画する必要性からずれた畔と畔は、土手でつながれている。この土手は発災時になかったものであるが、畔と畔が直角にずれたようにみえるため、その形状が発災時の状態を表していないという専門家等からの意見が少なくない(図 5-13)。

現在は、指定地まで配水をしていた水路の復旧が完了していないため、畑作として利用されている。耕作者からは、水路の復旧が完了し、水田耕作が再開されると作業に伴って畔の形状が変形してしまう恐れがあるとの指摘を受けている。

復旧事業前(風雨により畔が変化)

復旧事業後

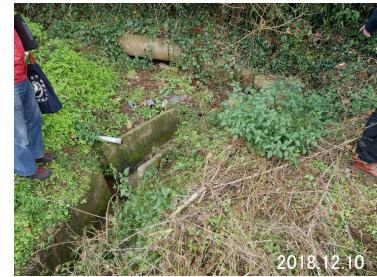
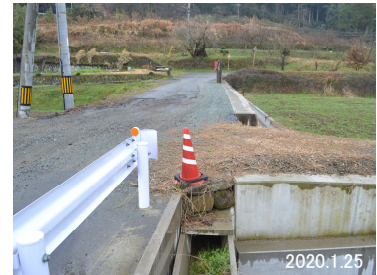
図 5-14 水路の横ずれ

熊本地震の発災時は、指定地外の畑地にも地表地震断層が表出した。現在、地表地震断層はほぼ消失しているが、水路の右横ずれが残存している(図 5-14)。発災時に指定地の圃場に表れた地表地震断層の表層部分は、復旧やトレンチ調査に伴って消失していることを踏まえると今後、指定地及びその周辺域を整備するうえで重要な地点となる可能性がある。

指定地外の南西側に隣接する水路は、地震によって右横ずれしている。復旧工事に際しては、町教育委員会と復旧事業課、まちづくり協議会、区長と現地で事前に協議し、「水路のずれ」の痕跡が残るように施工され、震災遺構候補の1つとなっている(図 5-14)。

右横ずれした水路(東側)

右横ずれした水路(南西側)

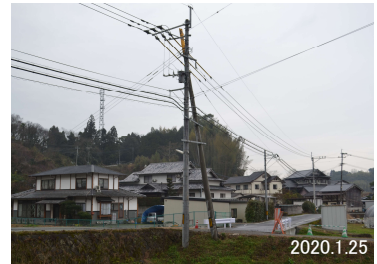
図 5-15 傾倒した電柱

指定地の西側に立地する電柱で、断層上に位置していたため水平方向(右横ずれ)の変位に伴って、西方向に傾いた(図 5-15)。町道拡幅や架線の架け替え等の事情によって撤去される予定である。

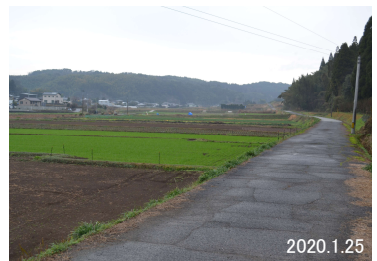
図 5-16 農道

指定地南側の農道は、農作業や断層の見学に使用されている。発災直後は、亀裂や横ずれ等もみられたが、平成 29(2017)年度に復旧事業課によって復旧された(図 5-16)。見学者やその車の駐車、通行により農作業の支障になることがある。

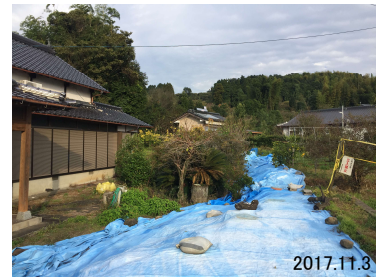
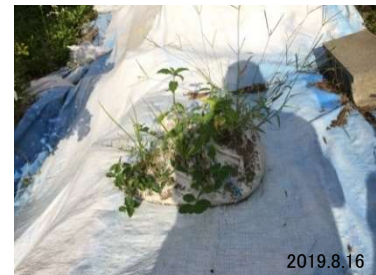
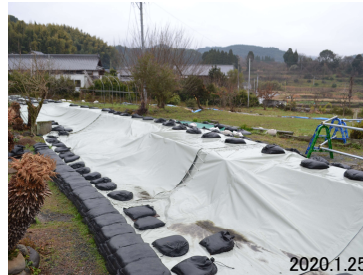
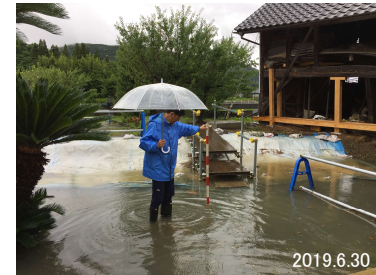
図 5-18 谷川地区における地表地震断層の保存状況

共役断層のうち南側の地表地震断層と納屋下の地表地震断層は、生涯学習課が平成30(2018)年度3月～令和元(2019)年度3月に実施した環境調査や保存処理剤の試験から得られた成果をもとに、令和2(2020)年度4月に保存処理を実施した。北側の地表地震断層は同年度に実施する。保存処理後の養生方法が課題であり、覆屋等の施設がないため、当面の間は養生シートをかけて保護する。今後は養生シートを用いた保存方法の検証と定期的なシートの交換が必要である。南側の断層では、保存処理後令和2年5、6月に白カビが発生したため、エタノールによりふきとる等して維持管理をしている。今後も、経過観察とカビ等への配慮が必要である。

令和元(2019)年6～7月に2度の局地的な大雨にみまわれ、北側の地表地震断層の北側の凹地が深さ15cmほど冠水する事態が発生したので、配水ポンプを使用して速やかに排水した。この事態により、地震後の地盤変位により既存の排水施設が破損・変形し、自然流下による雨水排水の能力が低下していることが明らかとなった。目視による確認の結果、地表地震断層のき損はみられなかった。同年10月水防用の土嚢を積み、排水ポンプ設置坑を設ける等、大雨対策を行った。地表地震断層により雨水排水路が遮断されているので、今後は、雨水排水施設等の復旧や自然の環境圧に対する整備が必要である(図5-18)。

冠水被害の状況

| 分類 | 地区 | 要素 | 課題 |
|---|---|---|---|
| | 谷川地区 | 地表地震断層 | ・ 不用意な立ち入りによりき損や滅失の可能性がある。<br>・ 既存排水路の機能が低下しており、冠水によるき損の恐れがある。 |

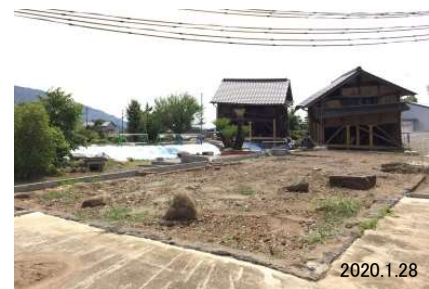
図 5-19 母屋基礎(玄関周辺)

母屋跡地には、基礎部分が残されており、地表地震断層は確認されなかった。基礎が残っていることで母屋の存在が想起される。整備を行う際は撤去の選択肢も含めて議論する必要がある(図5-19)。

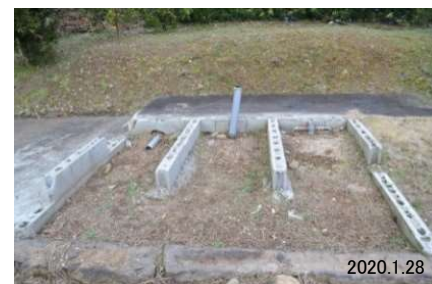
図 5-20 浄化槽

母屋の浄化槽は、地下に埋設されたままで不衛生であるため、見学者や近隣住民への配慮から本整備の際には撤去または新たな活用の検討が必要である(図5-20)。

| 分類 | 地区 | 要素 | 課題 |
|---|---|---|---|
| | | 構造物 | ・ 石垣と擁壁は被災時のままのため、構造上の安全性の確保が必要である。<br>・ 衛生面から浄化槽の撤去等の検討が必要である。 |

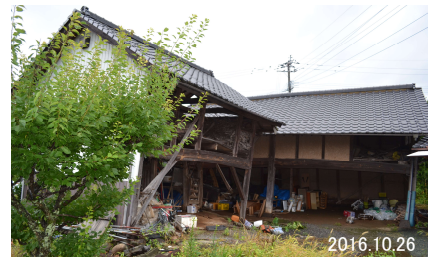
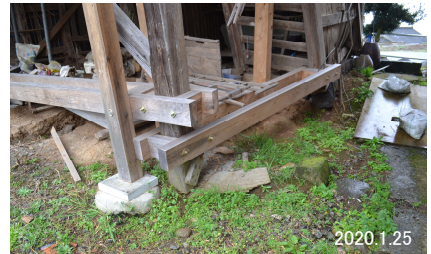
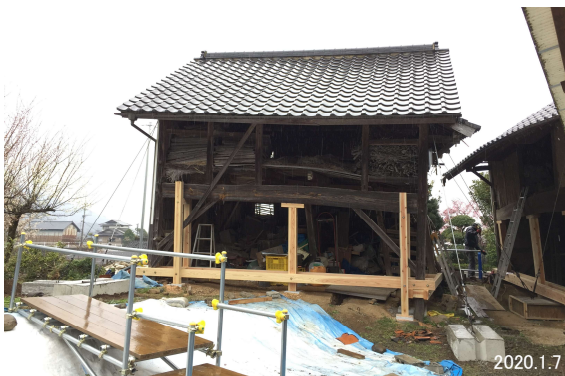
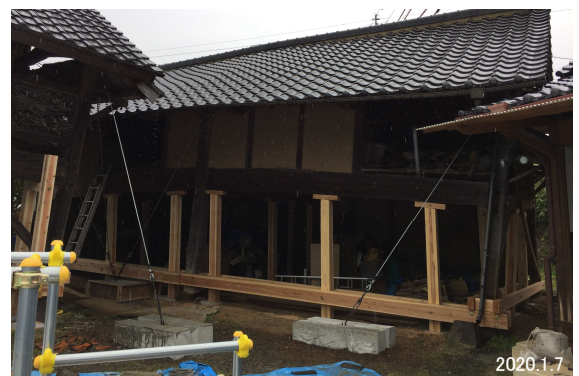
図 5-22 納屋

倒壊や破損による地表地震断層への影響を防ぐために平成 30(2018)年度 3 月にコンクリートブロックやワイヤー、支柱等で応急的な措置を講じている。礎石からずれた柱には、地面からあがってくる湿気によって腐朽の進行を防ぐために柱当たり部分に厚さ 1cm ほどのコンクリートを応急的に打設している。しかし、安定性や安全性については、万全を期しているとは言えない状態である。劣化が進んで台風や豪雨、地震等により倒壊した場合には、見学者や通行人、近隣へ危害を及ぼす危険性が高い。このため現在は、見学者への安全確保のために納屋を中心にバリケードを用いて敷地内の立ち入りを一部制限している。今後は、納屋躯体を維持し、倒壊の危険を排除する方法の検討が必要である(図 5-22)。

| 分類 | 地区 | 要素 | 課題 |
|---|---|---|---|
| | 谷川地区 | 建築物 | ・ 応急処置はしているが、納屋の防災面や構造上の問題から倒壊等の危険性がある。 |

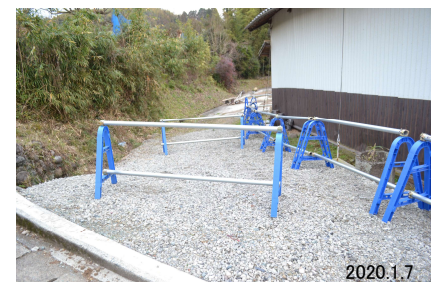
図 5-23 北側法面の水路と仮設道

北側法面の下端に位置する水路で、納屋の屋根と北側斜面から敷地内へ流れ込む表層水を敷地西側へ排水するためのものである(図 5-23)。水路は、崖法面から流出した土砂や落ち葉が溜りやすいため、日常的な管理が必要である。降雨時には敷地内に表層水が滞留するので、滞留水を敷地外に排出するルート確保が課題である。

強を行う際に進入路を確保する必要があったため撤去し、砂利敷の進入路を仮設した。地元  
住民や車の運転者から、安全のために見学者の出入り口を門以外の場所に設置して欲しいと  
いう要望が多いことから、本整備が完了するまでの間は、敷地北西部の仮設道を活用し、見  
学等の出入口としている(図 5-23)。

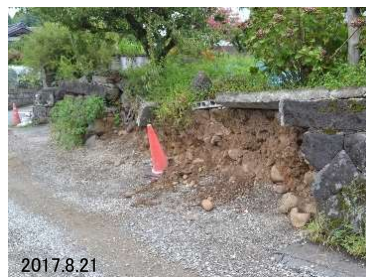
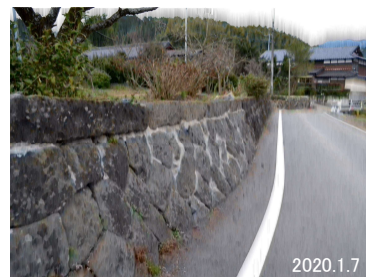
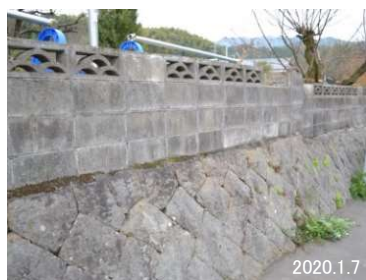
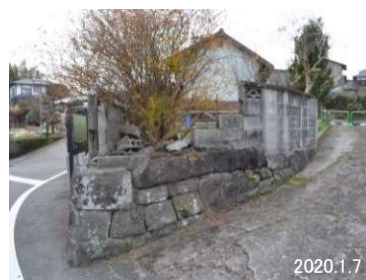
図 5-24 石垣

石垣の一部は、現在でもは  
らみがみられる(図 5-24)。コ  
ンクリートブロック積み擁壁  
は、そのほとんどが被災し、倒  
壊したが、西側の一部は残存  
する。下水道復旧工事の際に  
一部崩落したが、平成 30  
(2018)年度3月までに現状復  
旧した。石垣や残存する擁壁  
は、現時点で倒壊や崩落の可  
能性は低いと判断されが、本  
整備の際に安全性が恒久的に  
保たれるように配慮が必要で  
ある。西側擁壁の一部につい  
ては、母屋解体及び納屋の補

石垣のはらみ①

石垣のはらみ②
