## 第5章 現状と課題

## 第2節 保存（保存管理）についての現状と課題

#### （1）杉堂地区

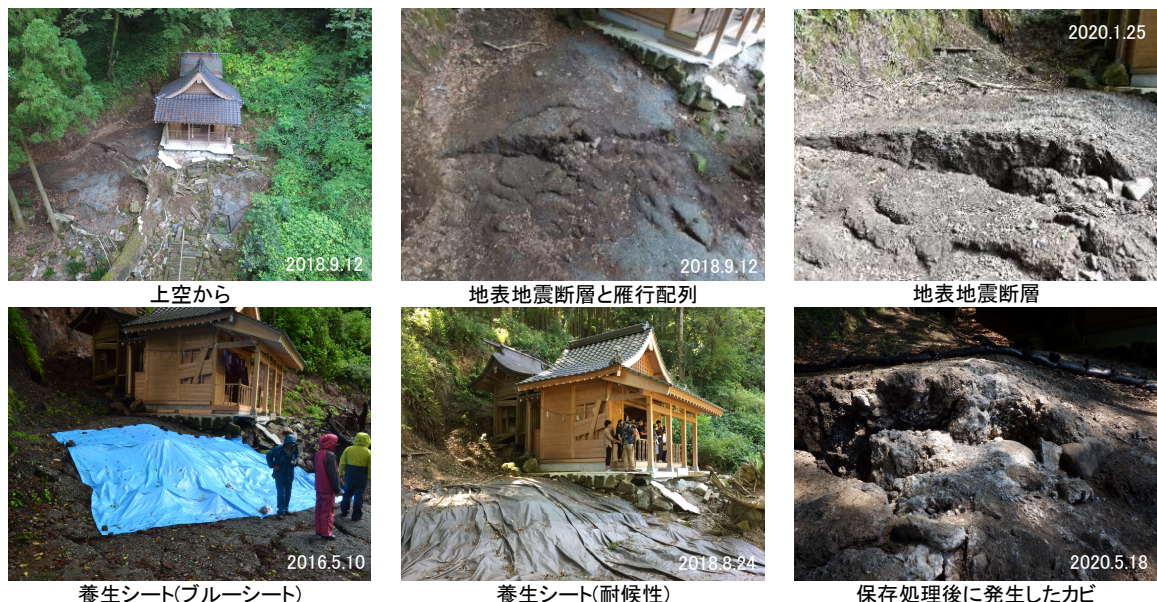
図 5-1 杉堂地区地表地震断層

社殿横に表れた地表地震断層は、発災後、専門家の指導のもと行政や地域住民の協力を得て早くから養生シートによって保護されている。町の文化財指定以降は、生涯学習課が所有者の同意を得たうえで耐候性の高い養生シートに更新をする等の保存管理を行っている。そのため、地表地震断層は、ほとんど発災直後の状況のまま保存されており、断層に伴う垂直方向の変位と雁行配列に大きな変化は認められない。

当該地は、崖の影に位置し、日照時間が短い環境下にあるため、紫外線によるシートの劣化や植物の繁茂(根の攪乱含む)を免れた可能性が高い。周囲に樹木が多いことから養生シート上に落ち葉が堆積することがあり、シートの腐食や社殿等の木造建物に被害を及ぼすシロアリの発生源となる可能性がある。さらに、シートへ不用意な立ち入りにより地表地震断層のき損や滅失等が懸念される。

このほか、生涯学習課は、地表地震断層の保存処理の仕様や方法を選定するため、平成30(2018)年度3月から環境調査(気温、湿度、土中水分量)と薬剤の試験を開始した。この成果を根拠に保存処理を令和2(2020)年度4月に実施した。なお、その方法については、別項(第5章第2節「3. 地表地震断層の保存環境調査」)を参照されたい。保存処理後も養生シートをかけて保護していたところ、令和2(2020)年度5月～6月下旬の調査で断層表面にカビが発生していることが確認されたため、エタノールでふきとる等の対策をとっている。

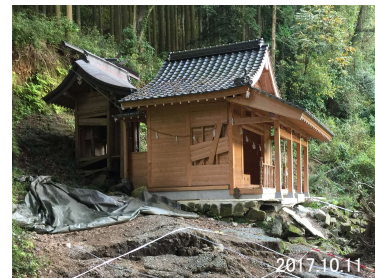
本殿及び拝殿は、地震動あるいは断層運動により被災し、建物軸は歪んでやや前方に傾倒している。本殿は、背後にある崖法面から床下に流入した土砂によって建築材が腐朽する恐れがある。拝殿は、正面柱列部分の倒壊を防ぐために応急的な養生を令和元(2019)年度6月実施したが、基壇の地盤が表層水によって流失し、不安定になっているため危険な状態である(図5-2)。

地震後の本殿と拝殿

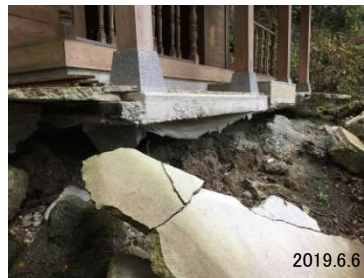
盛土と裏込が流出した基礎

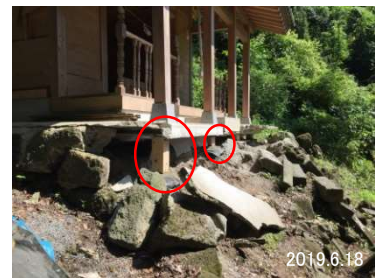
コンクリート打設、支柱設置

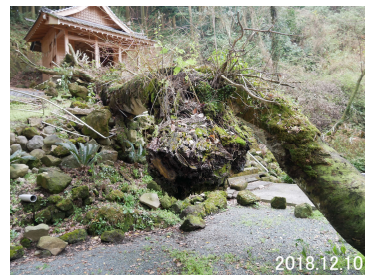
発災からまもなく、氏子らにより枝打ちされ現状となっている。風雨による風化や劣化は免れず、幹から生える<sup>ひこばえ</sup> 孽の育成が腐朽を進行させるおそれがある。シロアリによる被害も懸念される神社建物と併せて災害遺構のシンボルとなっており、現状の維持を望む意見が多いが、現時点では、腐朽を抑制する等の保存処理は実施していない(図5-3)。

孽が見られる御神木

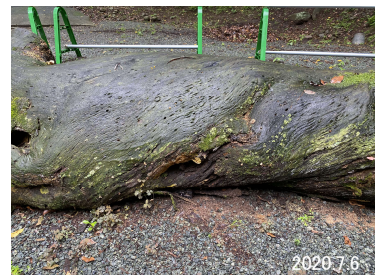
シロアリによる被害

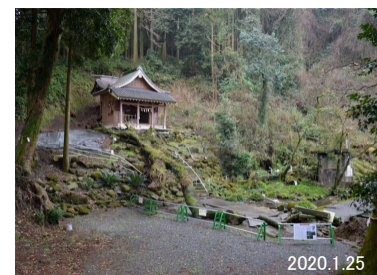
図5-4 境内安全柵

生涯学習課が、所有者の同意のうえ、見学者への安全面の配慮と天然記念物の保護のために簡易的な安全柵を仮設し、立ち入り制限を行っている(図5-4)。しかし、簡易な仮設の安全柵であるため、来訪者の不用意な立ち入りを防止することができず安全対策の課題が残る。

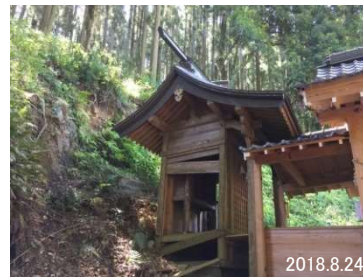
社殿裏の法面では浮石や、雨水による表面流出が散見され、法面の上には社殿に覆いかぶさるように高木が林立している。落石防護ネットによる法面保護の応急的な処理を令和元年

度3月に行ったが、局所的な豪雨により法面が崩壊すると土砂の流入や落石、倒木によって地表地震断層や社殿建物をき損する可能性がある。また、見学者への安全確保の観点からも配慮が必要である(図5-5)。

本殿裏の土砂崩落

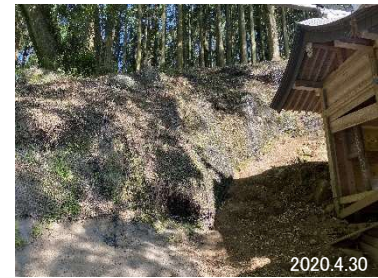
落石防護ネット

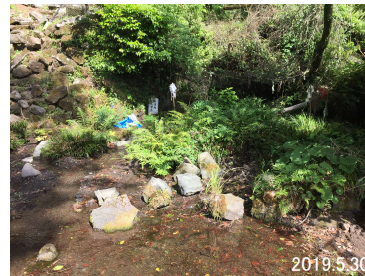
水に対する感謝や畏敬の念が表れた「スイジンサンマツリ」等の伝統行事が発災前から継続されており、伝統行事を継承していくための安全対策が今後の課題である(図5-6)。令和元年度に水源の湧水量が極端に減ったので、例外的に生涯学習課が水源地の清掃等を実施し、湧水の回復に努めた。水質については、環境衛生課が定期的に衛生検査を行っている。

渇水した水源地

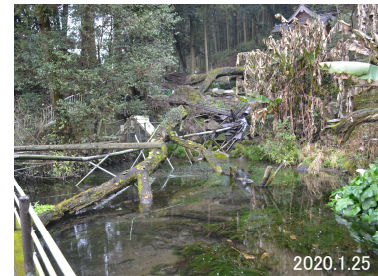
水源地下の崩落場所(指定地外)

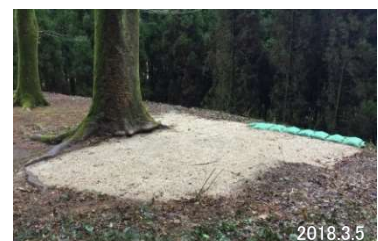
被災したトイレは、都市建設課が平成29(2017)年度に撤去し(図5-7)、潮井自然公園内の場所に移設されることになった。このほか、倉庫が1基あるが、老人会や氏が清掃活動する際の道具等が収納されている。

トイレ撤去跡

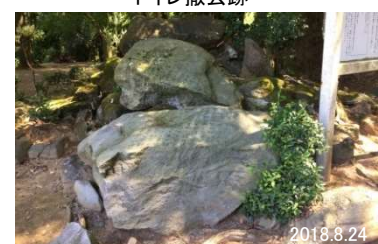
石碑(徳富蘇峰の碑)は、地震動により破壊されたが、発災時の状況を留めており、被害の大きさを物語っている(図5-7)。石碑の施主や管理団体はすでに存在していないが、隣接地に移転した四賢婦人記念館と深い関わりがあるため、同地点で復旧もしくは代替施設の設置が検討されている。現在、底地は潮井自然公園の用地として既に公有地化されているため、所管課である都市建設課との調整が必要である。

石碑

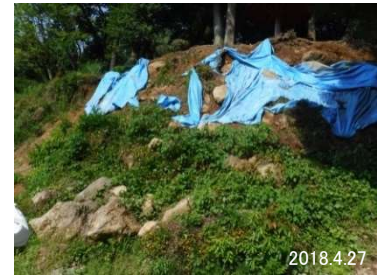
図 5-8 崩落した法面

指定地の法面の一部が崩落し、落石等の恐れがあるため、急的に養生シートによって崩落防止の対策が取られている(図 5-8)。令和 2(2020)年度以降に復旧の予定である。

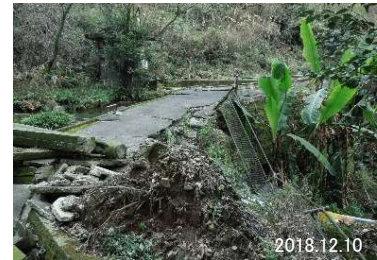
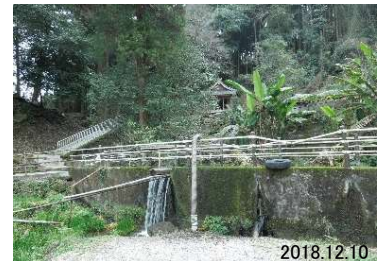
地震被害が著しく危険な箇所である。今後は、これに付帯する用水路と併せて復旧が想定される。指定地との接続部であり、保存活用と景観維持の観点から重要な箇所となっている。復旧に際しては、都市建設課や復旧事業課との連絡調整が必要である。

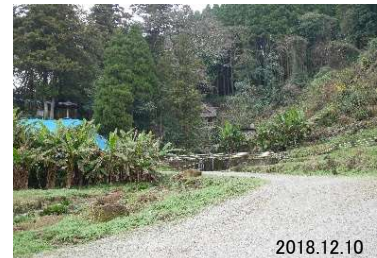
管理用道路

地震により潮井水源までのアクセス道だった町道が陥落したため、発災から間もなく産業振興課によって、潮井自然公園内の橋から水源までの区間に仮設の管理道が設置された。地元住民や見学者が快適にアクセスできる管理用道路とするために、都市公園である潮井自然公園の所管課である都市建設課と天然記念物の所管課である生涯学習課の間でその整備イメージを共有しておくことが肝要である。

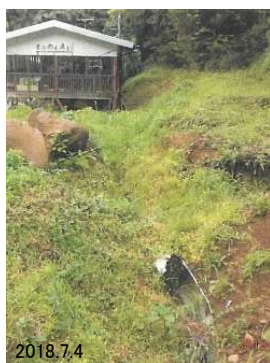
指定地外にある被災した水路は、熊本地震で崩落した法面の土砂で埋没していたため、平成 29(2017)年度 8 月に都市建設課が復旧した(図 5-10)。今後、保存活用と景観維持の観点から恒久的な整備に際しては、都市建設課や復旧事業課との連絡調整が必要である。

復旧前の水路

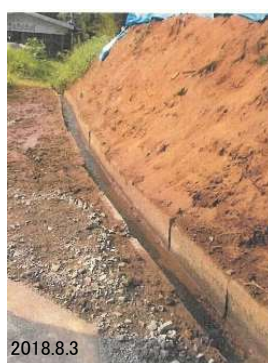
復旧後の水路

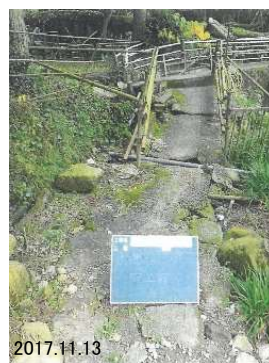
復旧前の通路・階段

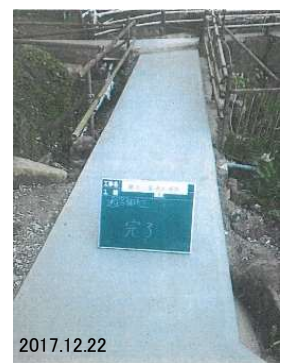
復旧後の通路・階段
