ある事業所の火災で使用した点検未実施の消火器(1989年製造)が破裂し、従業員が負傷する事故が発生しました。

■事故の原因

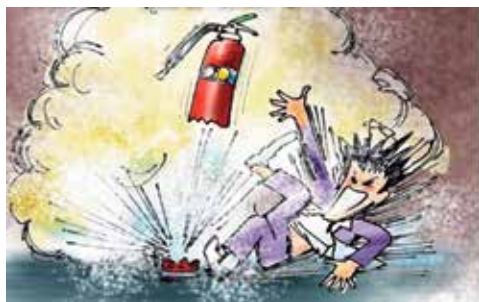
他にも屋外に設置されていた古い消火器が破裂し、近くで遊んでいた子どもがケガをするなど、各地で類似した事故が発生しています。

屋外の雨風にさらされる場所や、^{ちゅうぼう}厨房など湿気が多い場所、腐食を著しく早めるような場所(化学工場、メッキ工場、温泉地など)に消火器が設置されていたため、本体が腐食。さらに、消火の操作により本体に高い圧力が加わることで、破裂したことが事故の原因と考えられます。

老朽化が目立つ消火器や、異常がある消火器は処分して、新しいものを備えましょう。
