## 振り返る 復旧・復興 役場本庁舎・議会棟

### 被害状況と再建までの見通し

平成34年度の業務開始を目指し建て替え

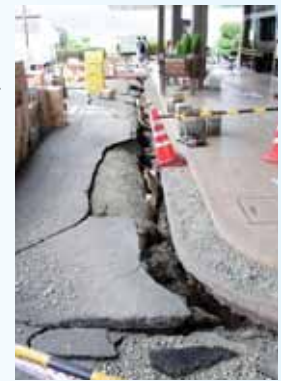
大きく損傷した役場庁舎の基礎

【被害状況】 庁舎から議会棟への渡り廊下の大破／エレベーター棟の破損／基礎杭の全損／構造体の沈下／内壁のひび割れ など

地震後に行った被災度区分判定調査の結果によると、建物の沈下や柱の傾斜などのほか、基礎杭の損傷が大きく、復旧はかなり困難とされました。

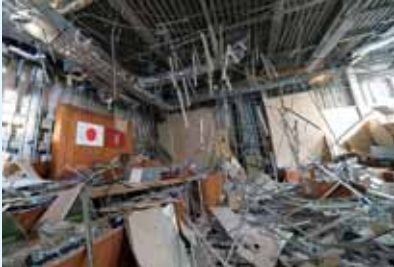
【被害状況】 本会議場の天井および照明落下／委員会室の天

天井が落下した議会棟本会議場
