# 平成 28 年熊本地震による 益城町災害廃棄物処理事業記録

平成 3 0 年 3 月

益 城 町

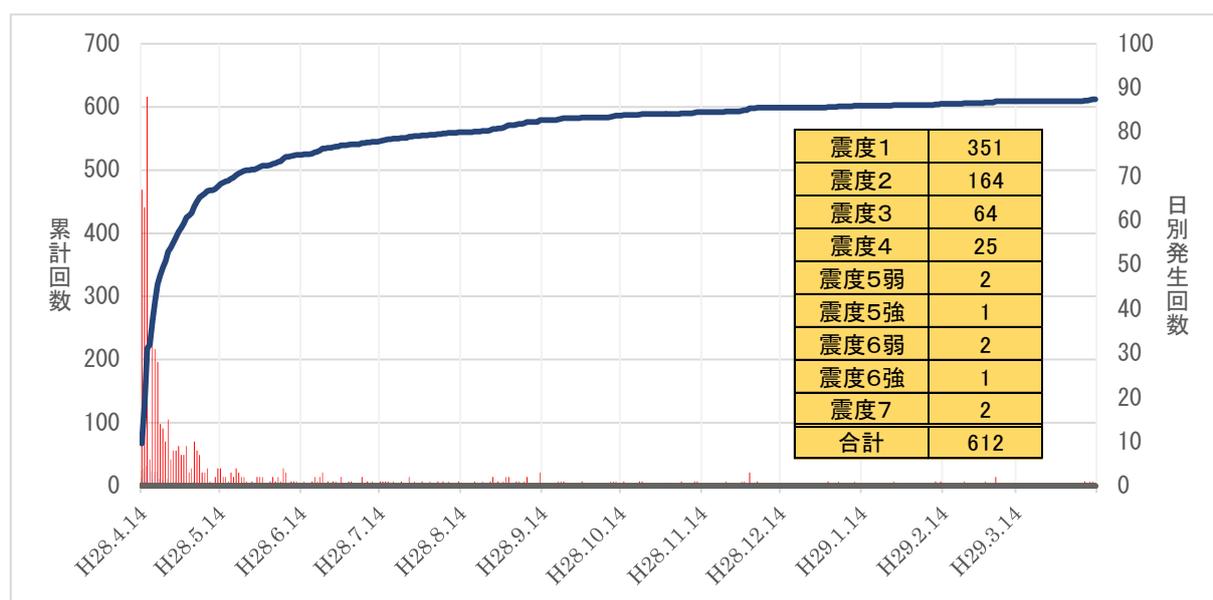
【図2-1】益城町における地震発生回数の推移（出典：気象庁発表資料に基づき環境衛生課作成）

平成28年4月14日21時26分、熊本地方を震源とするマグニチュード6.5の巨大地震が発生し、益城町で震度7を記録した。その後、余震が続く中で同月16日1時25分に、熊本地方を震源とするマグニチュード7.3の巨大地震が再び発生し、益城町及び西原村で震度7を記録した。短期間に同一地点で震度7を記録したことは観測史上例がないことであるとともに、その後発生した余震の回数も過去の地震と比べて格段に多かった。

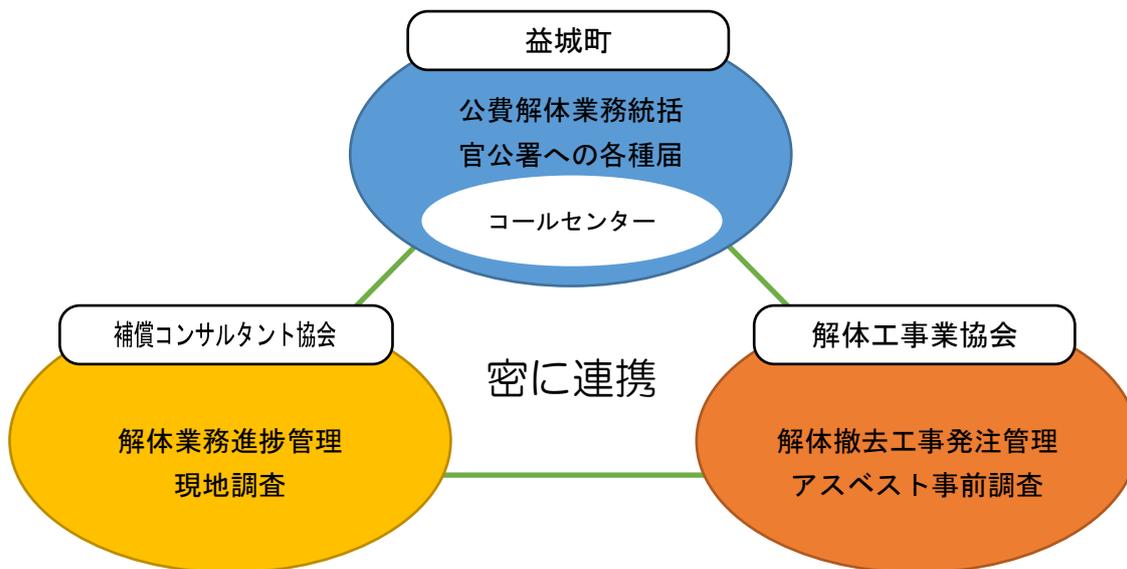
【図表3-1】益城町における公費解体スキーム図

○事業スキーム及び各業務委託先

さらに、相談等の電話対応も相当数見込まれたことから、コールセンター業務を県内所在の人材派遣会社に委託することとした。

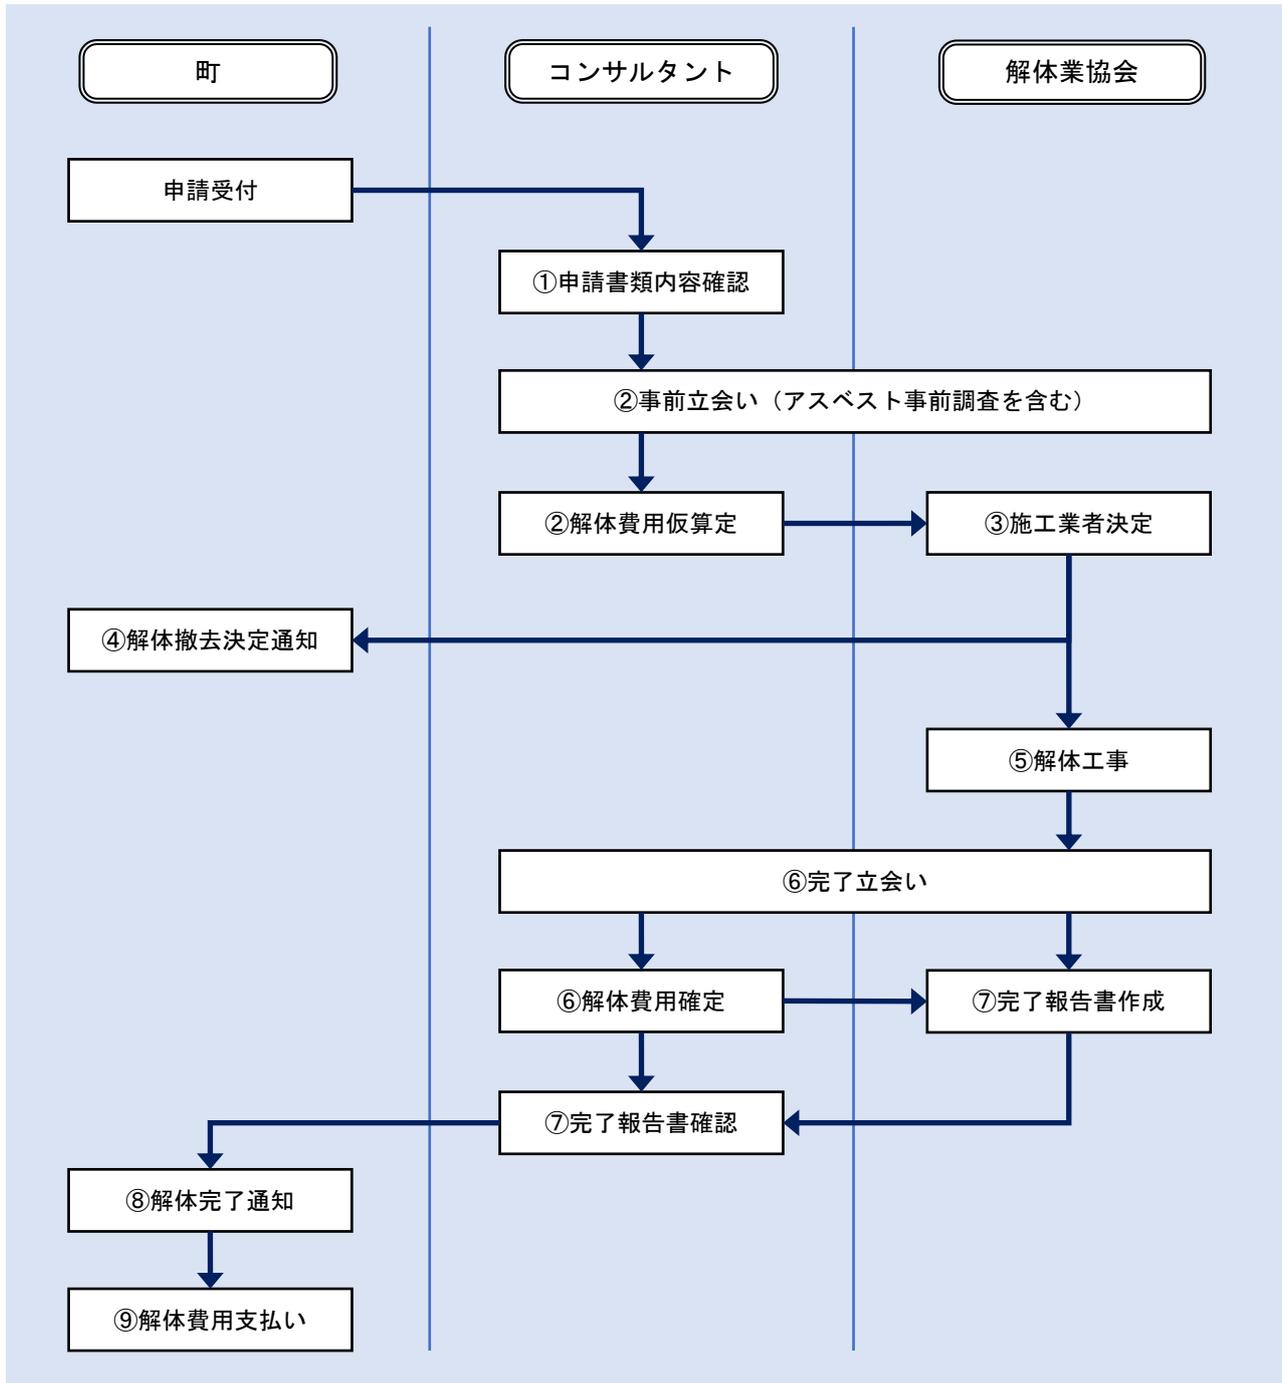
【図表 3-5】公費解体実施フロー

申請を受け付けた後は、次のような流れで事業を実施した。

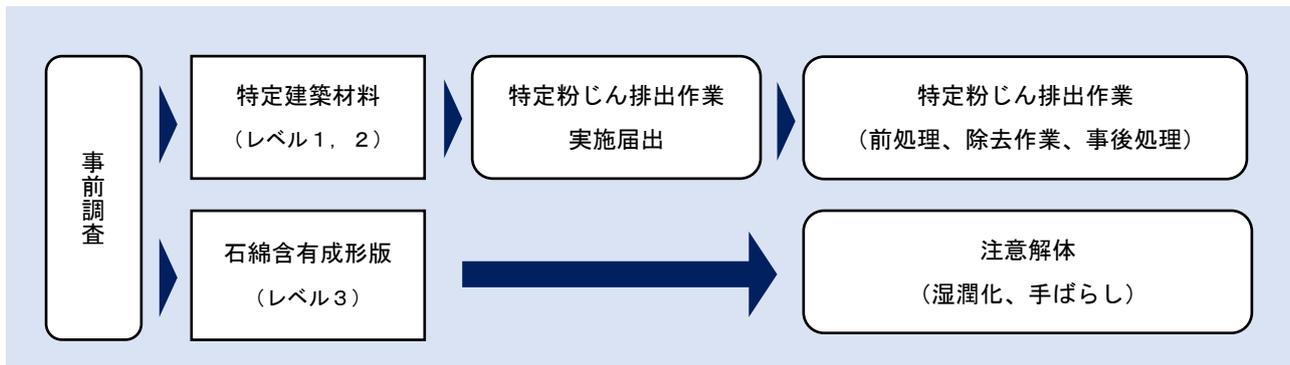
【図表3-6】石綿含有建材除去作業の一般的な流れ

益城町の公費解体では、レベル1の建材があったために特定粉じん排出等作業として除去作業を実施した例が2件あった。その両方とも、公費解体施工業者によりアスベスト除去作業も行った（別途見積を徴取）。

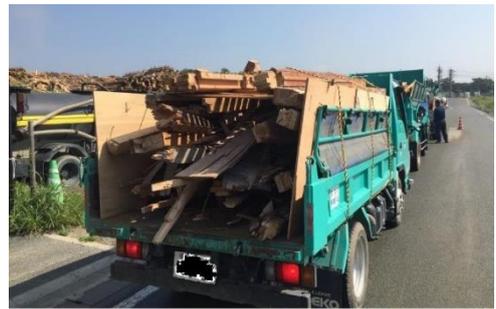
路上落下物が発生する主な原因は、運搬車両が飛散防止措置をとっていないこと、過積載の多発、さらには道路が損傷し凸凹であったにもかかわらず速度を落とさずに通過してしまうことにあった。

飛散防止措置が不十分な運搬車両

解体業者に対して適切な措置を講じるよう周知するとともに、路上落下物への対応は通常は道路管理者が行うものであるが、公費解体担当課としても一日に複数回パトロールを実施して、その除去に努めた。自費解体が概ね終了した時期からは件数も減っていったが、それでもゼロにはならなかったため、県解体工事業協会が主体となって落下物パトロールを週2回程度実施することとした。

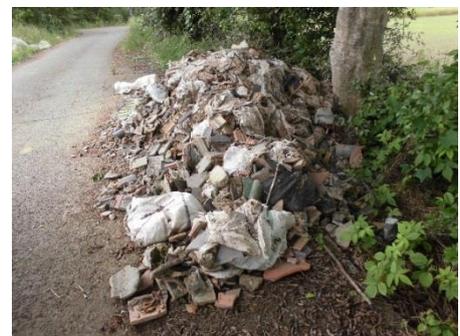
投棄されたものは、木くず、畳、瓦、家電（ブラウン管テレビなど）、解体残さなどが多かった。交通量の少ない道路沿いや山林など、平常時から不法投棄が発生しやすい場所で発生していた。

不法投棄（廃瓦）

このような不法投棄事案については、県（保健所）や警察など関係機関と共同してパトロールをするとともに、県産業資源循環協会や県解体工事業協会がボランティアで回収するなどした。

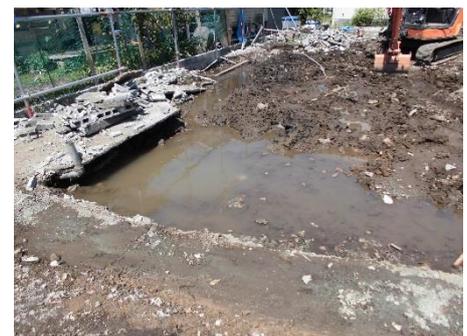
益城町の住宅地のうち、秋津川沿いの地域では、自噴する地下水を生活に利用するなど、地震前から地下水位が高い状態であった。それが熊本地震によって地下水脈が変動するなどして、それまで地下水が湧出していなかった場所から新たに湧出し始めるという現象が多数発生していた。

解体现場においても、建物基礎コンクリートを除去したところ、地下水が湧出し始めたことがあった。そのような現場については、所有者等の承諾を得たうえで、可

基礎の下から湧水した地下水

能な限り廃棄物の搬出を行ったが、湧出を止める抜本的な手立てを講じることまではできなかった。

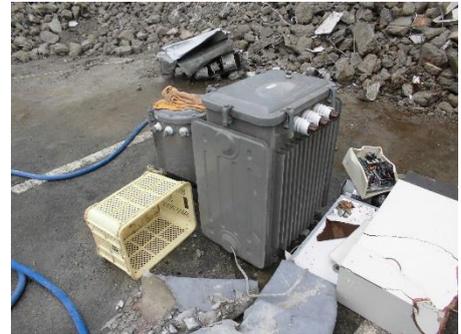
管轄保健所に連絡したうえで、町職員及び県解体工事業協会担当が現場確認に赴いたところ、銘板だけではPCB含有の有無を判別することはできなかった。また、PCB特別措置法に基づく保管状況の届出もなされていなかった。

管轄保健所の指導のもと、建物所有者から検査機関への分析を依頼してもらったところ、見つかった変圧器のうち一部がPCB廃棄物に該当すると判明した。PCB廃棄物に該当した変圧器については、所有者の責任において適正に処理してもらうこととし、PCB廃棄物に該当しないものについては解体業者によって一次仮置場へ搬出した。

見つかった変圧器

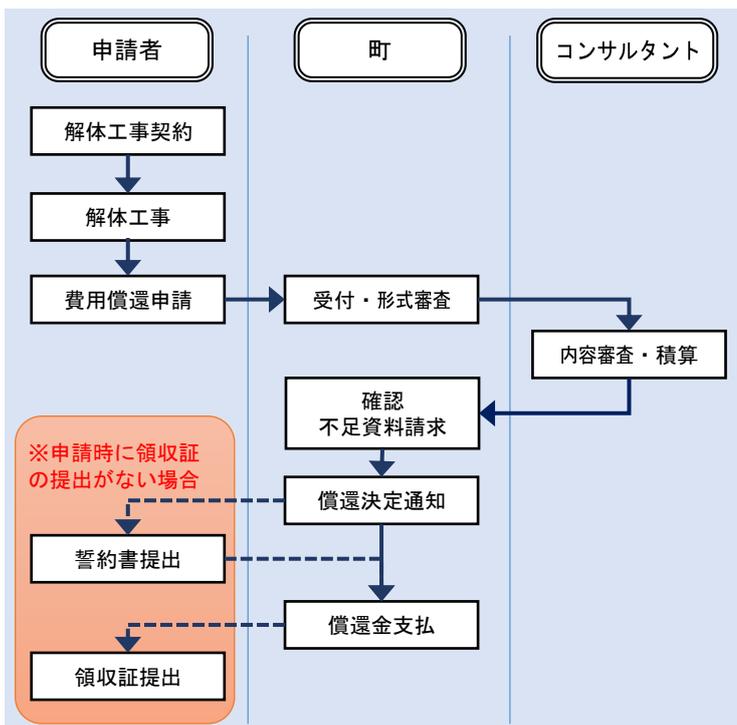
【図表 3-8】自費解体作業フロー

コンサルタントから積算結果を受領した後、町で確認を行った。確認が終了したものから随時、決定通知を発送した。申請時に領収証が添付されているものについては、決定通知

書に記載した日付で償還金を指定口座に振り込んだ。一方、領収証が添付されていなかったものについては、決定通知とともに誓約書を同封し、誓約書の提出を待って償還金を指定口座に振り込んだ。

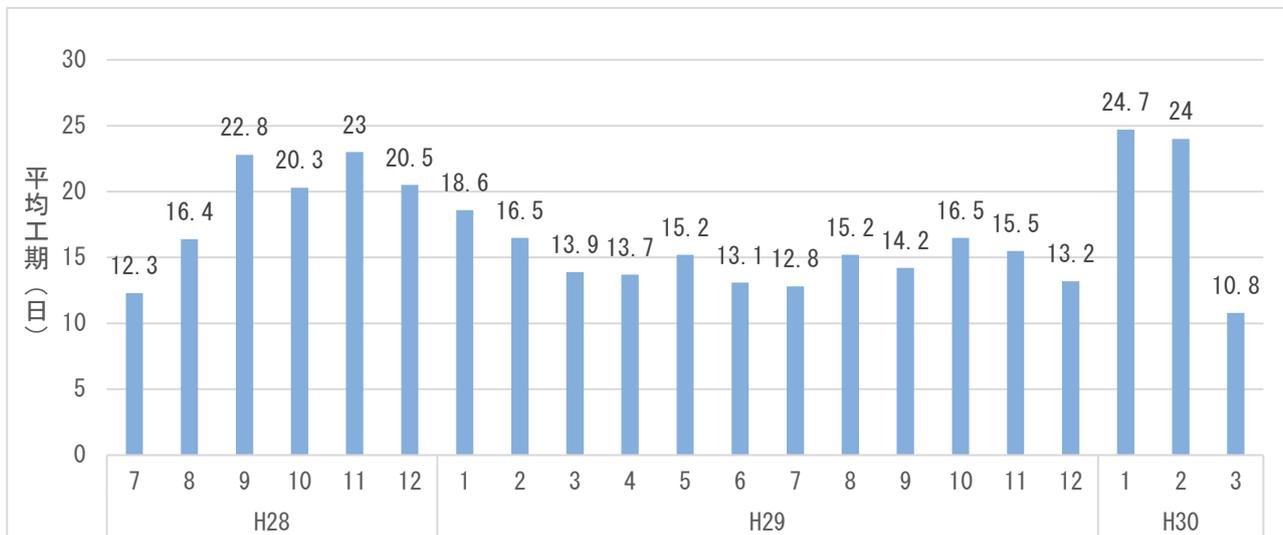
【図表3-24】公費解体月別平均工期の推移

公費解体における月別工期平均の推移は次表のとおりである。当初は、危険家屋を優先して解体したため難工事の案件が多かったこと、さらには、解体残さの分別等で時間を要していた。しかし、二次仮置場の混合廃棄物処理ヤードが稼働し、かつ、平成28年12月9日から混合廃棄物を受け入れたことによって解体現場での工期が1週間程度短縮した。

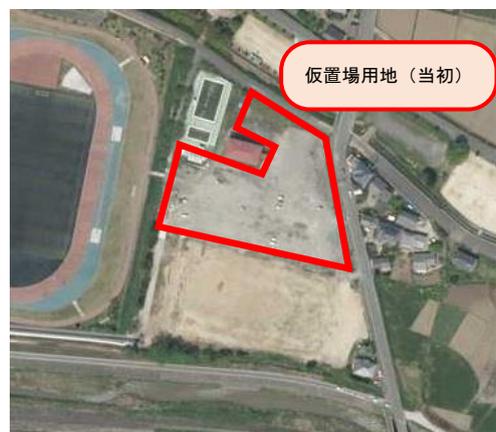
設置場所となった土地は、およそ16,300㎡で、小学校がかつて所在した場所である。地震前は、敷地内の建物で子育て支援施設が運営される一方、町立総合体育館と陸上競技場に隣接しているため、補助グラウンドや臨時駐車場として活用されていた。

当該用地は、地震による損傷もさほどなかったため、仮置場とすることとし、当初は北側半分の石敷き部分のみとした。場所の確保については、たまたま好適な町有地が存在したことが不幸中の幸いであった。

仮置場航空写真（4/15）（国土地理院「地理院地図」をもとに環境衛生課作成）

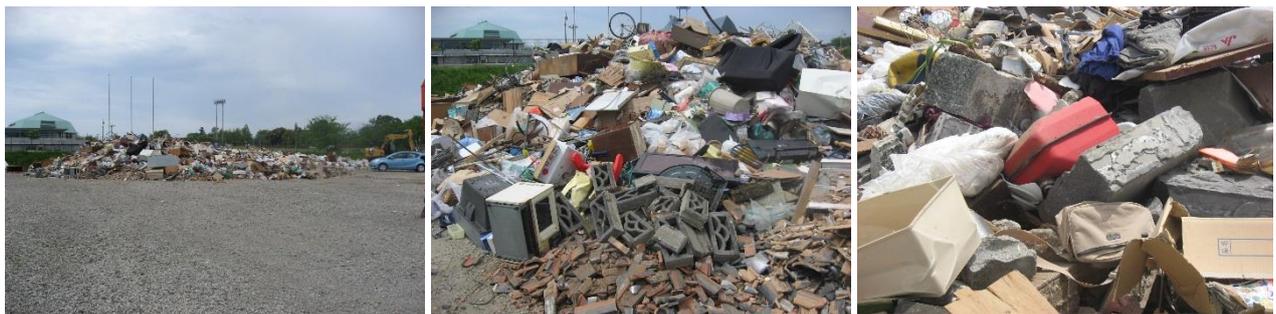
15日の設置後、仮置場にはさっそく町中から災害廃棄物が集積したが、詳細な誘導なし

4/16の仮置場状況（左：全景 中、右：分別されずに集積された廃棄物）

に受け入れた結果、可燃物・不燃物など種類ごとに分別されないままにどんどん積みあがっていった。中には危険物と思わしきものまで混入していた。

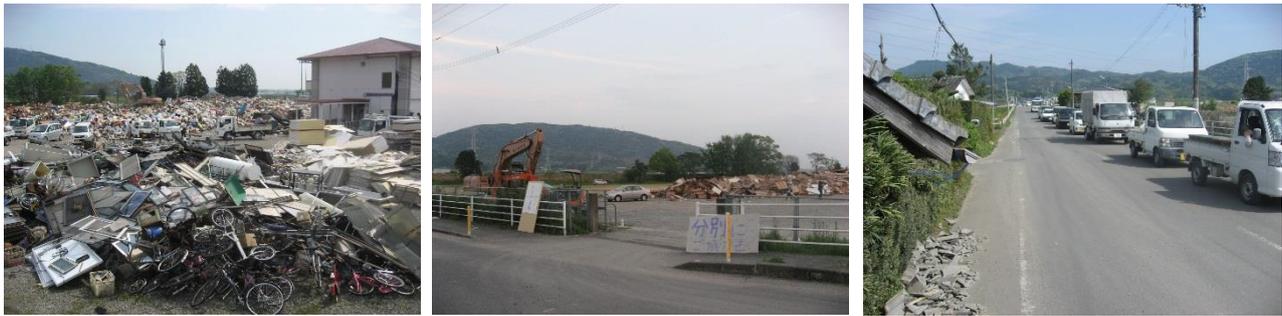
4/20の仮置場状況（左：全景 中：進入口 右：搬入待ちの車両の列）

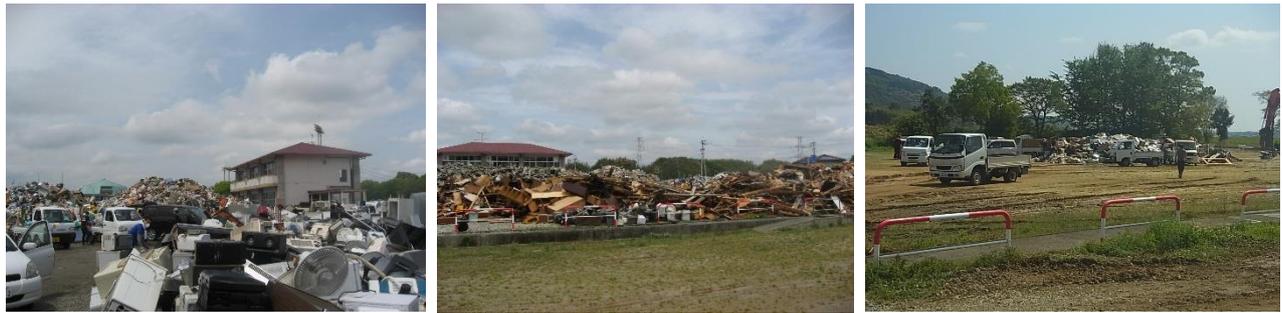
4/22の仮置場状況（左：東側からの全景 中：南側からの全景 右：使用し始めた南側用地）

そして、使用開始後は、地盤が雨でぬかるみ、それに搬出車両が頻繁に通行することによってさらにぬかるむという悪循環を招いた。急ごしらえで拡張したため、使用前に砕石を敷くなどの措置をしていなかったためと考えられる。管理委託後になって、鉄板やクラッシャーラン（砕石）を敷くなどして地盤を補強した。その後も廃瓦を敷くなどして、随時、補強を実施した。

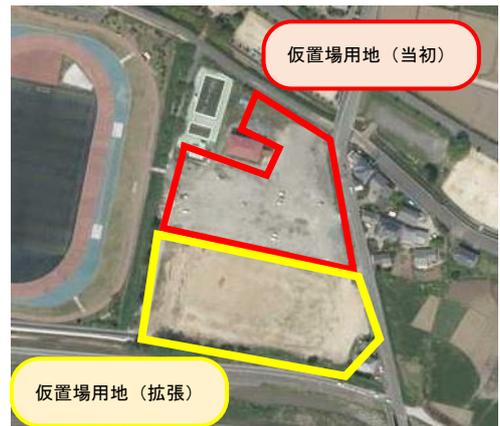
仮置場航空写真（4/22）（国土地理院「地理院地図」をもとに環境衛生課作成）

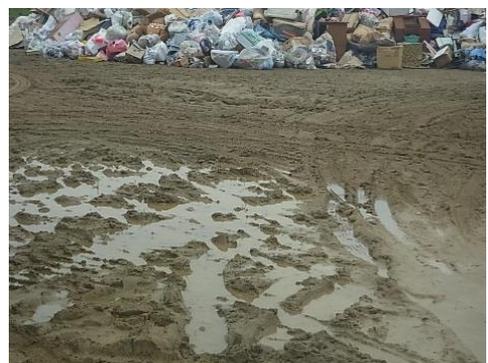
雨等でぬかるんだ地盤（4/25撮影）

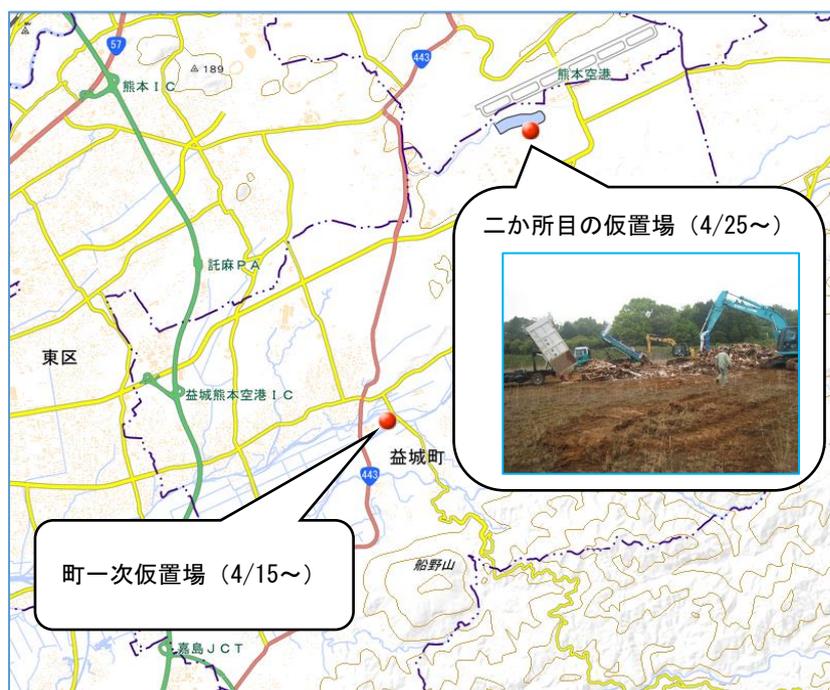
【図表4-1】町内災害廃棄物仮置場の位置  
(国土地理院「地理院地図」をもとに環境衛生課作成)

業者による管理を開始した25日から仮置場を閉鎖し、それまでに搬入されて山積みとなっていた災害廃棄物の搬出作業にあたった。また、町から県に対して要請した結果、テクノリサーチパーク隣接の県有地(益城町小谷)の貸与を受けることができ、当該用地に二か所目の仮置場を設置することとなった。この仮置場は、あくまで当初設置した仮置場の容量を確保するための緊急避難的な搬出先という意味合いが強かった。なお、この二か所目の仮置場は、その後、県が7市町村から事務委託を受けて二次仮置場を設置することとなったのに伴い、益城町単独の仮置場としての役割を終えた。

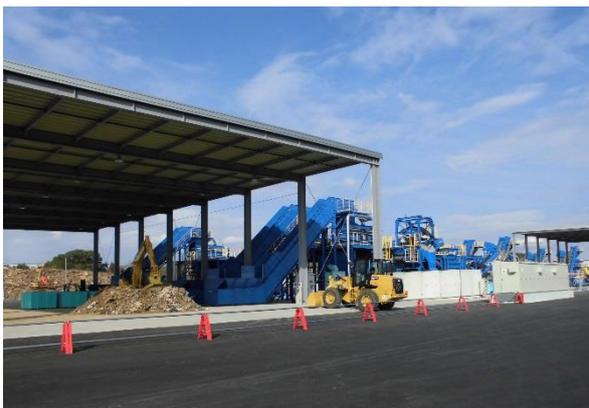
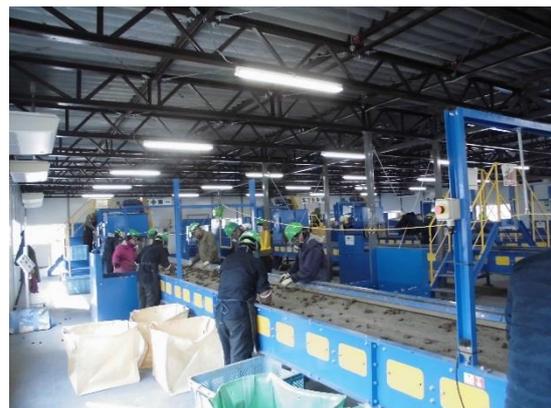
県二次仮置場混合廃棄物処理ヤード

この二次仮置場は市町村が設置運営する一次仮置場を補完するためのものであり、解体に伴い発生する廃棄物のうち、木くず、コンクリートがら、廃瓦、混合廃棄物、畳・布団を主として受け入れられた。二次仮置場へは原則として各一次仮置場からのみ搬入が認められていたが、益城町については、解体件数が大量であることに鑑み、例外的に、解体現場から直接、二次仮置場へ搬入することが一部認められた（木くず・混合廃棄物）。

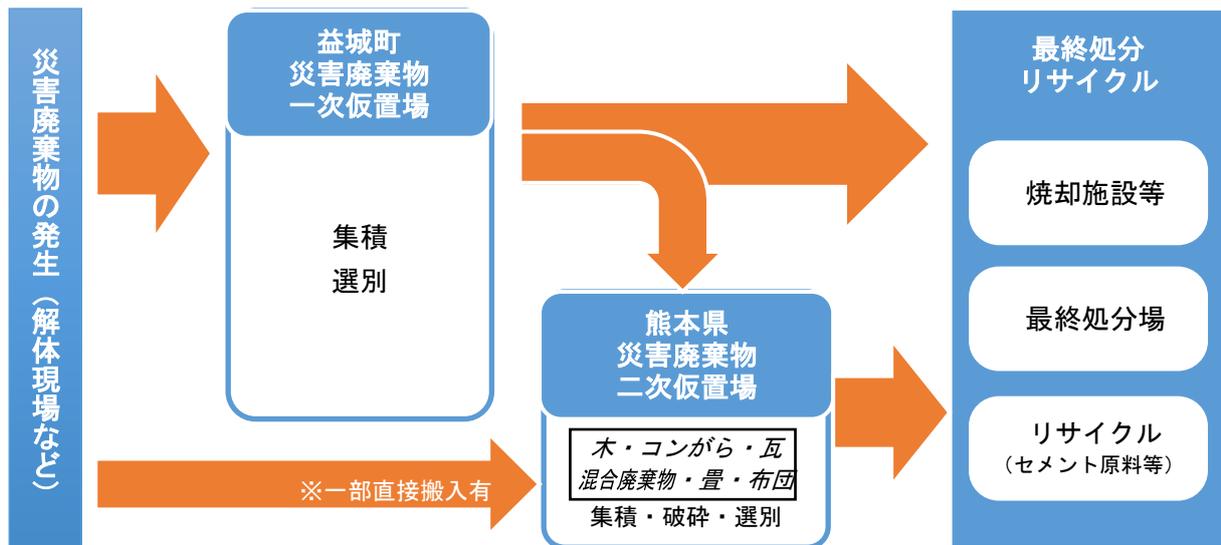
【図表 4-3】 益城町における災害廃棄物処理の大まかな流れ

県設置の二次仮置場併用開始後の災害廃棄物処理の大まかな流れは、次ページ図表のとおりである。

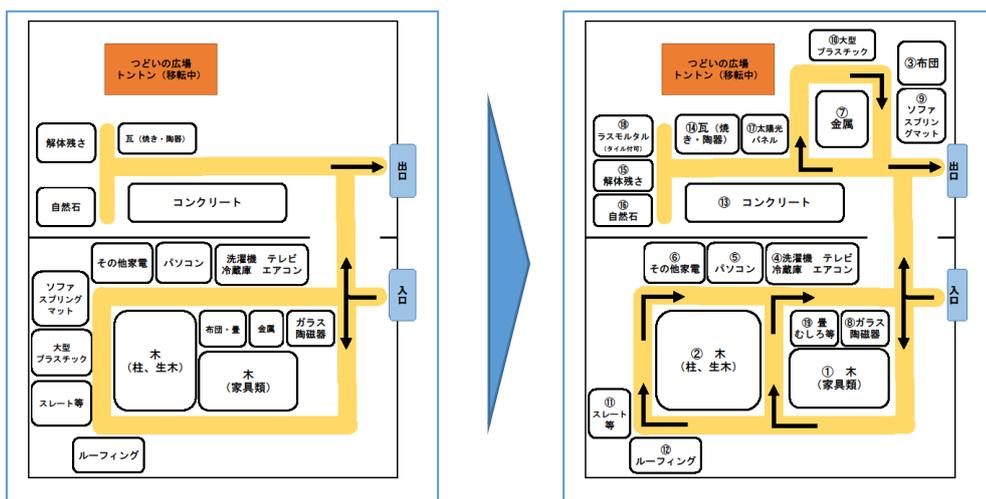
平成28年9月の一次仮置場レイアウト変更

レイアウト変更によって、木くず周辺に2経路を設定し、搬入と搬出とを並行して作業できるようにしたほか、未活用部分にも置場を配置し、円滑な利用が可能となった。木くずの処理先の追加とレイアウト変更によって搬入時の支障は解消し、それ以降はスムーズに車列が流れるようになった。

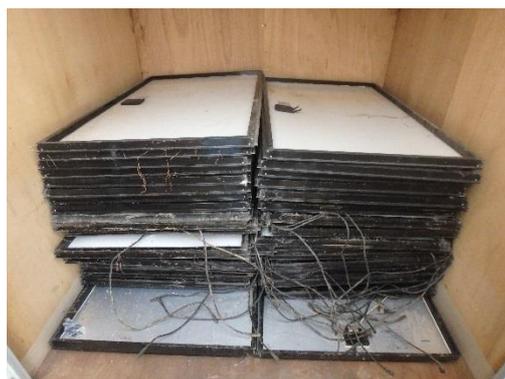
仮置場では、保管にあたって、民間企業から無償で提供されたコンテナボックス内で保管することとした。そして、収集したパネルのうち、リサイクル可能なものについては、福岡県北九州市のリサイクル業者に回収してもらった（計 250 枚程度）。

太陽光パネルの保管状況

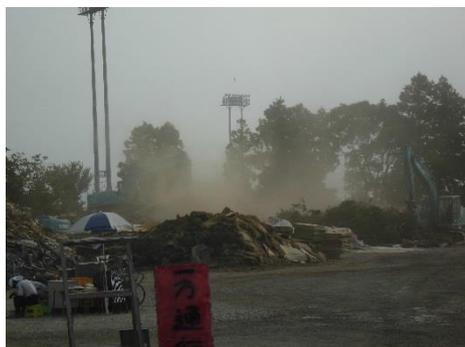
仮置場敷地内だけではなく、敷地内を走行することにより搬出入車両のタイヤに付着した泥が仮置場周辺の公道に堆積し、それが乾燥することにより、粉じん発生の原因となった。散水車による散水を頻繁に実施するとともに、仮置場作業員による手作業での清掃作業などを行い、粉じん発生抑制に努めた。

木くずから舞い上がる粉じんと散水車

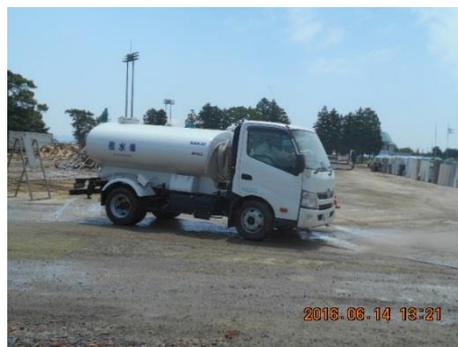
仮置場では、廃棄物や搬出入車両から発生する粉じんへの対策に苦慮した。廃棄物からの粉じんは、木くずやコンクリートがらが主な原因となっていたため、近隣に散水栓を立ち上げたうえで、随時放水し湿潤化に努めた。また、敷地内通路については、散水車を用いた散水を定期的に行うことで粉じん発生抑制に努めた。

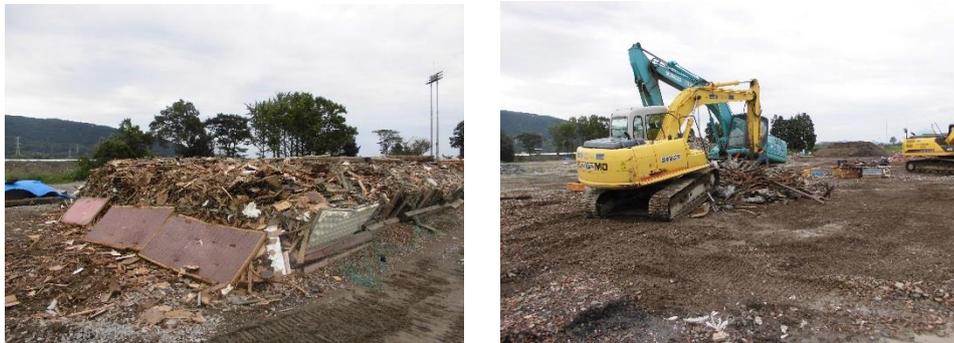
て飛散防止措置を講じた。また、仮置場を臨時的に閉鎖するにあたっては、防災行政無線や町ホームページを通じて、その都度、町民に対して周知を行うとともに、搬入口付近には閉鎖する旨を記した看板を設置した。解体作業に従事する業者は県外から通っていた者も多く、看板による周知は効果的であった。

台風対策の例（平成29年9月台風18号接近時）

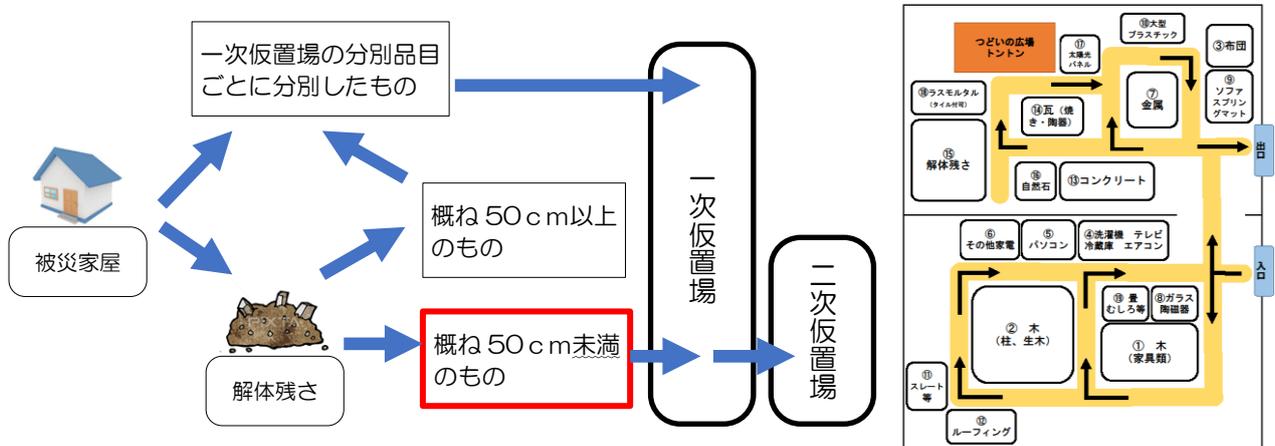
【図表4-5】解体残さの受入基準について

解体残さの受入基準緩和に伴い、一次仮置場における搬入量の増加が予想されたことから、平成29年2月から解体残さ置場を拡張するためのレイアウト変更を実施した。これ以降のレイアウト変更は行っていない。

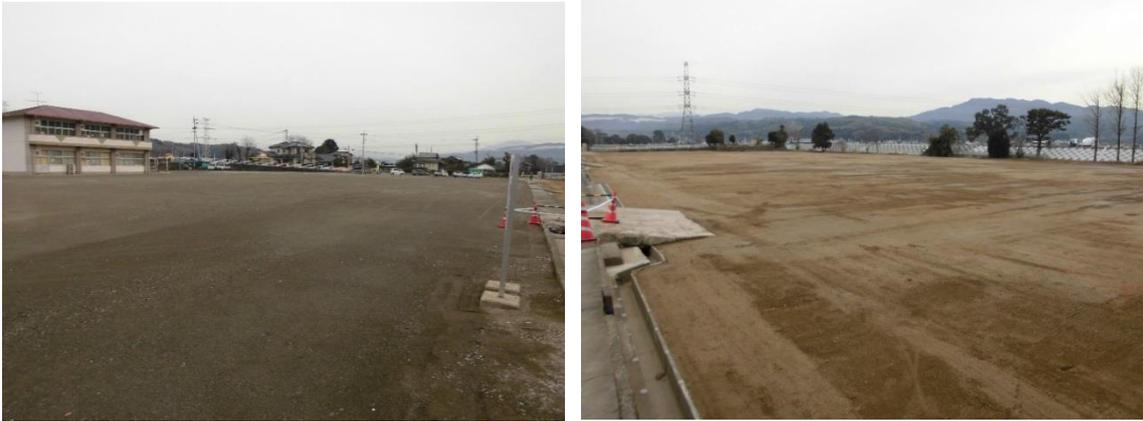
閉鎖後の11月1日から、仮置場管理会社により原形復旧作業を開始した。11月中には、集積していた廃棄物を各処理事業者へ搬出し終わった。その後は土壌強化のために敷き詰めていた廃瓦等を剥ぎ取って、混合廃棄物として二次仮置場へ搬出した。

県との協議により、土壌汚染対策法上の調査は不要とのことであったが、念のため土壌汚染の有無を調べるため、独自に土壌調査を委託したところ、化学物質の検出は見られなかった。

原形復旧後の旧益城中央小学校（平成29年12月28日撮影）

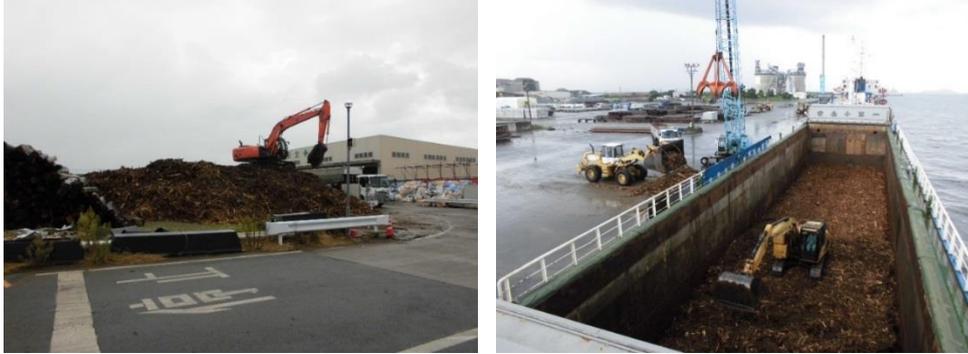
益城町一次仮置場に集積した災害廃棄物は、その種類ごとに、各処理事業者へ搬出した。そのほとんどは県内の処理事業者へ搬出したが、木くずについては県内各処理事業者のキャパシティーが不足していたため、その一部は県内事業所での中間処理を経て、船便によって県外セメント工場等へ搬出した。

(株)津田での中間処理及び船便輸送風景（平成29年9月7日撮影）

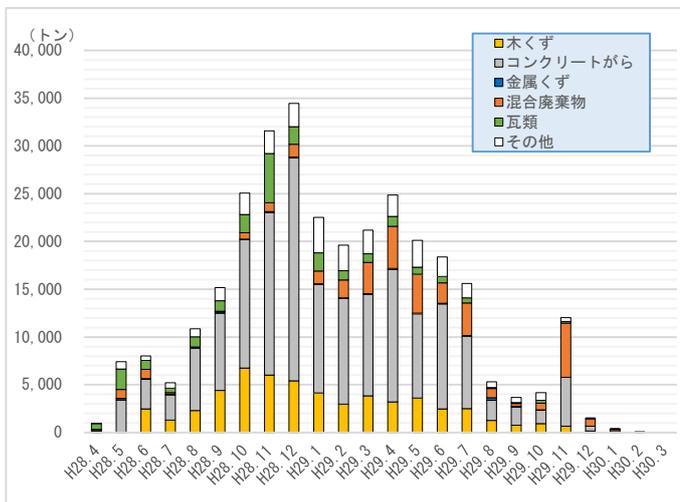
【図表4-7】益城町における災害廃棄物処理量（重量ベース・月別）

これを金額ベースでみると、平成28年12月ではなく11月が最大値となる。これは処理単価が比較的高い「木くず」や「瓦」の量が多かったことが影響している。また、平成28年5月・6月に「混合廃棄物」の処理費用が他の月よりも高額になっているのは、一次仮置場開設当初に持ち込まれた可燃性混合物などが影響している。

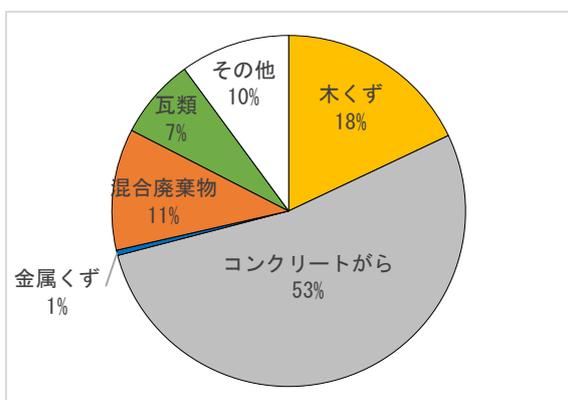
【図表4-9】益城町災害廃棄物処理割合（重量ベース）

災害廃棄物の種類別処理割合を重量ベースと金額ベースで示したものが、次の2つの図表である。重量ベースのグラフでは、単位体積当たりの質量が大きい「コンクリートがら」が半数超を占めている。一方、金額ベースのグラフでは、「コンクリートがら」よりも処理単価が高い「木くず」、「混合廃棄物」、「その他」の割合が増している。

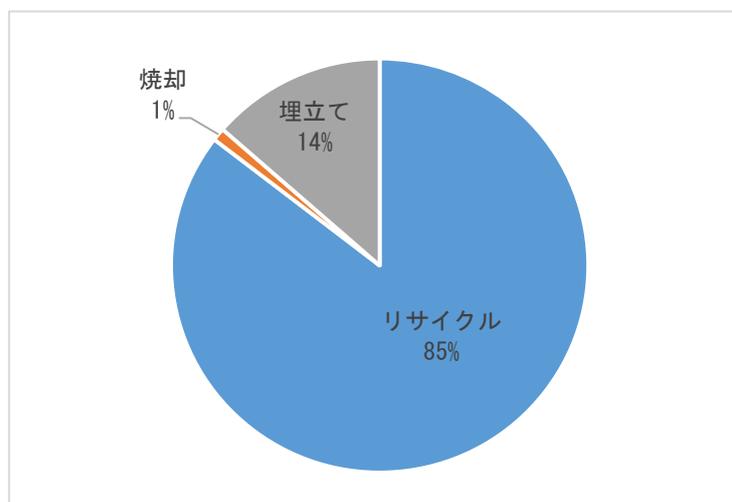
【図表 4-14】災害廃棄物の処分方法別割合  
(一次仮置場から民間処理事業者に直接搬入したものに限る)

一次仮置場から各処理事業者へ直接搬出した廃棄物に関するリサイクル率は、次図のとおりである。県実行計画の目標値である「リサイクル率 70 パーセント以上」を達成している。なお、県二次仮置場ではリサイクル率 95 パーセント以上を達成しているため、益城町総計としてのリサイクル率は、さらに増加する。

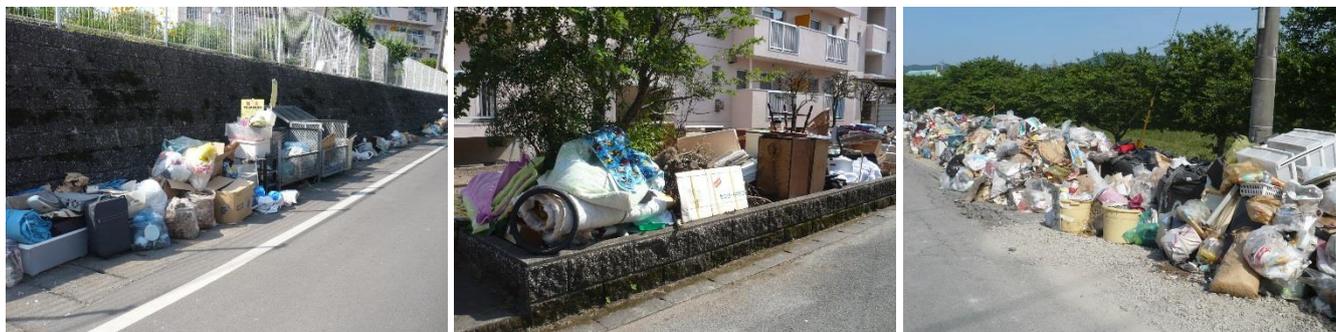
地震発生直後から、地域のごみステーション（地震前は約700箇所）には家庭ごみとともに地震に伴い発生したガレキ類が大量に集積し始めた。ごみステーション自体が使用不可能になっていたり、そこに至る道路が損壊して収集車がたどりつかないような場所もあった。また、益城クリーンセンター（一部事務組合運営）は本震による施設被害が大きく運転停止となったが、ピットへの投入は可能であったため、4月19日（火）から委託業者2社によるステーション回収は再開した。その後、日々大量に排出されるガレキのためステーションにとどまらずその周辺の道路にもあふれるような状態になり、回収が徐々に困難になっていた。町担当者も仮置場運営に時間を取られ、抜本的な対応策を講じることができなかった。

発災直後の町内ごみステーションの状況

そのようななかで、環境省からの支援要請を受けた公益社団法人全国都市清掃会議（全都清）により現状把握から対応策まで一貫して支援していただいた。第一陣として神戸市が4月20日（水）から支援に入った後も会員都市に代わる代わる支援に入ってもらった（横浜市、浜松市、新潟市、相模原市、愛知県中核市連合（岡崎市・豊田市・豊橋市）、八尾市、唐津市）。各都市のパッカー車や平ボディ車によって集中的に災害ごみ収集を行ったことにより、ごみステーション回収は徐々に平常に戻っていった。全都清による支援は「益城町災害ごみ一掃大作戦」として、7月11日まで継続された。また、一般社団法人全国清掃事業連合会（全清連）からの支援もいただいた。

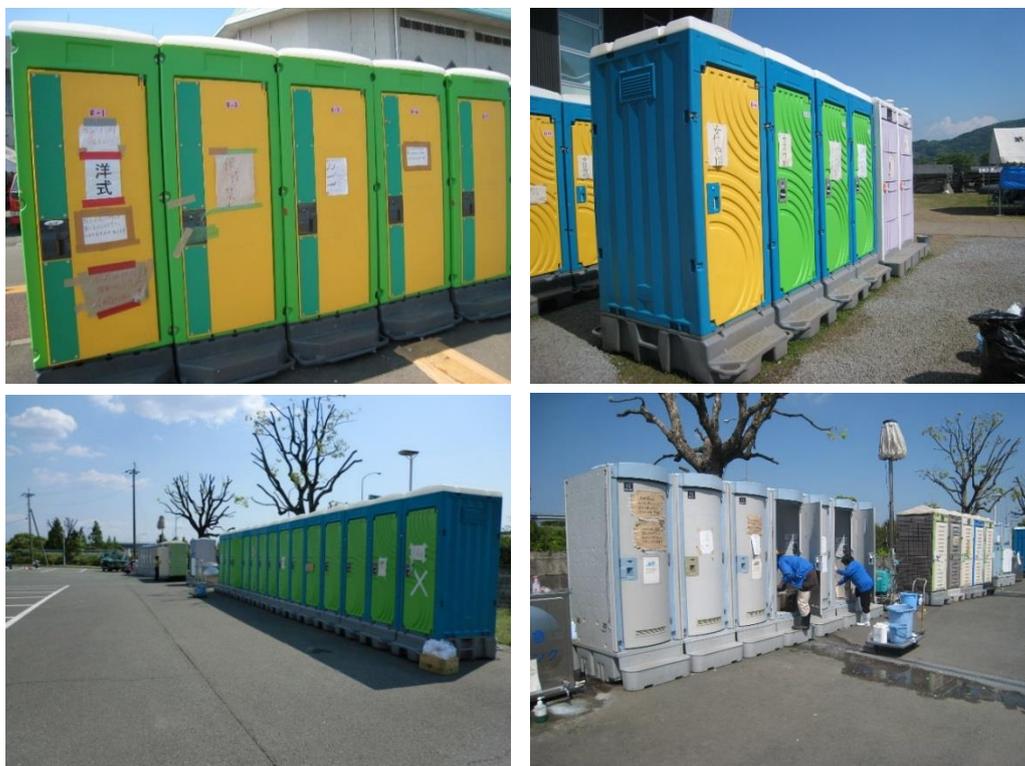
避難所への仮設トイレの設置状況（上段：益城町総合体育館、下段：グランメッセ熊本）

当初設置された仮設トイレは、従来、建設現場で使用していたものがほとんどであったため、非水洗の和式トイレタイプがほとんどであった。和式トイレは高齢者や障がいをもつ人々にとって利用が非常に難しいとの声が多数あがったため、順次、洋式トイレタイプに入れ替えられた（又は、洋式トイレアタッチメントの設置）。また、非水洗タイプは悪臭の原因になるなどしたため、順次、水洗タイプに入れ替えられた。

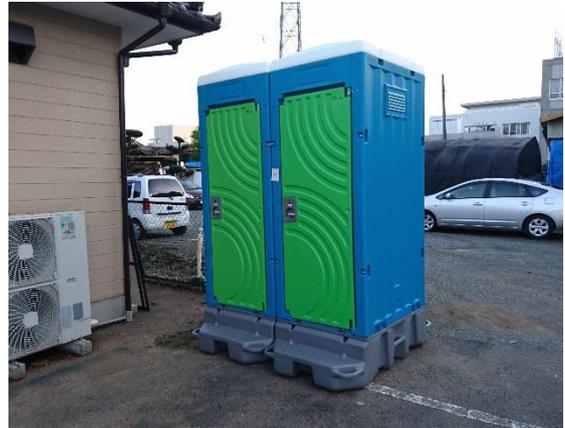
そのニーズをくみ取った町議会からの依頼により経済産業省から支援を受けた仮設トイレ計 134 基を、各地区に配備した（地区ごとに 2 基設置）。配備に当たっては、町職員が他の業務で手一杯であったため、町会議員及び各地区嘱託員（区長）が主体となり、管理についても議員及び区長が行った。

各地区に設置した仮設トイレ

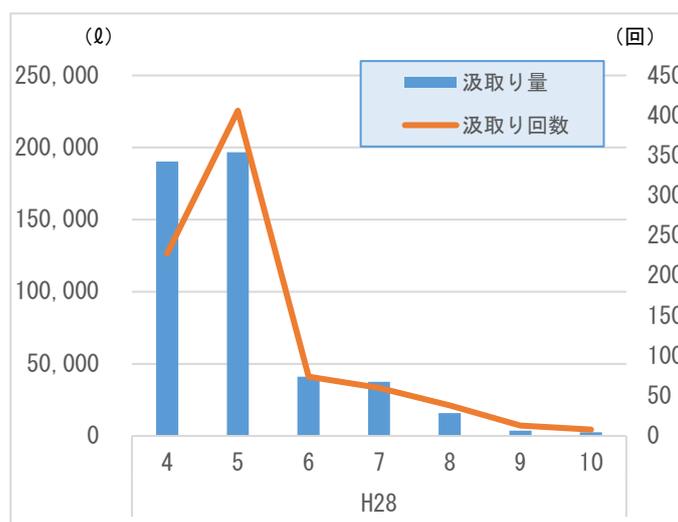
【図表6-1】し尿回収量の推移

避難者数・避難所数の減少に伴い、し尿回収量も減っていった。

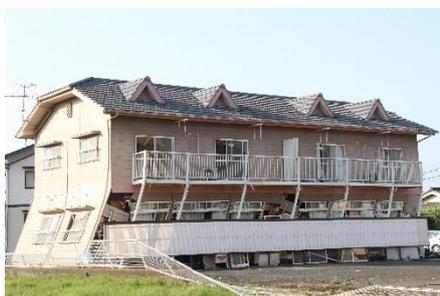
町内で解体した家屋等の多くが、地震により建物全体が傾斜していたり、押しつぶされたりした状態であったため、作業員の安全を担保しながら解体撤去する作業は困難を極めた。住宅密集地では隣接する家屋が倒れ掛かるなどして、一つの建物を解体するために別の建物をまず撤去しなければならないようなこともあった。益城町においては、分譲マンションのような大規模建造物の解体申請はなかったが、他市町村ではSRC造の建造物を解体する際に、その上部から重機を揚げて、階上から階下に向けて解体していく工法（階上工法）について、労働基準監督署から認められなかったためできなかったという例もあったようである。

1階部分が傾斜した共同住宅

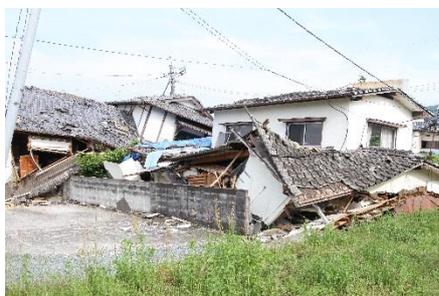
敷地内建物全てが倒壊したもの

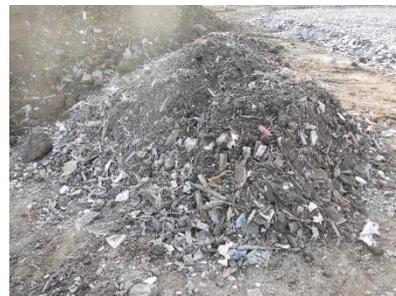
また、解体作業後の「残さ」の分別にも時間を要した。二次仮置場において混合廃棄物処理ヤードが稼働するまでは、概ね15cm以内という基準（最終処分場での受入基準）で一次仮置場に受け入れていたため、解体現場においてスケルトンバケット等を用いて複数回ふるい分けたうえで、最終的には手作業などにより分別しなければならず、そのためだけにかかなりの時間を要した。二次仮置場の混合廃棄物処理ヤードが稼働してからは、混合廃棄物の受入基準を緩和することができ（「概ね50cm以内」）、解体期間の短縮につながった。

解体残さの例
