## 第3章 損壊家屋等の解体・撤去

### 1 経緯

【図表3-1】益城町における公費解体スキーム図

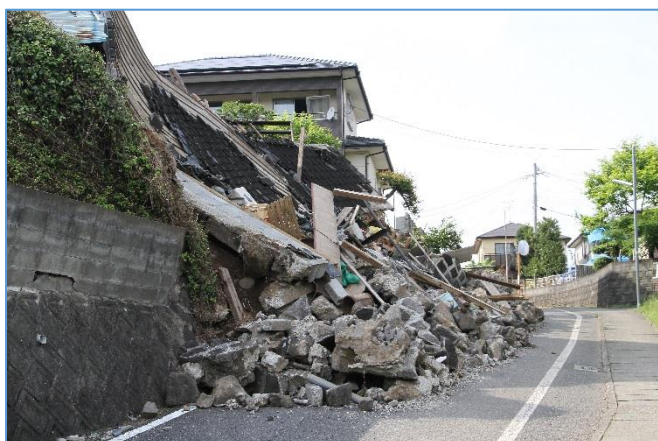
益城町辻の城付近（発災当初）

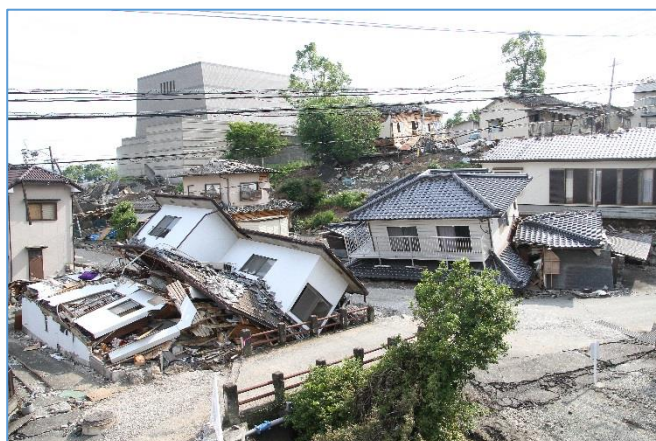
益城町寺迫付近（発災当初）

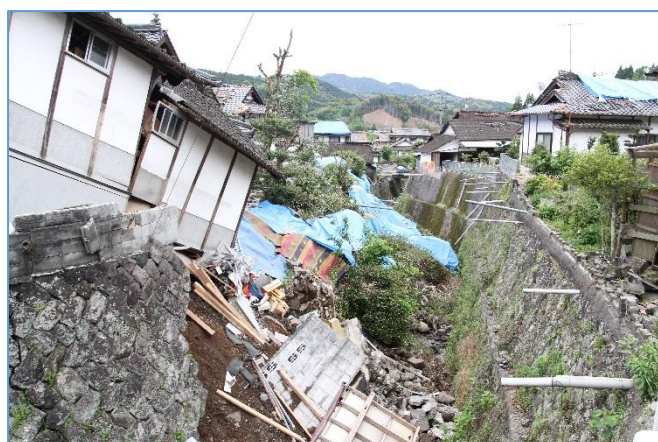
益城町小谷付近（発災当初）

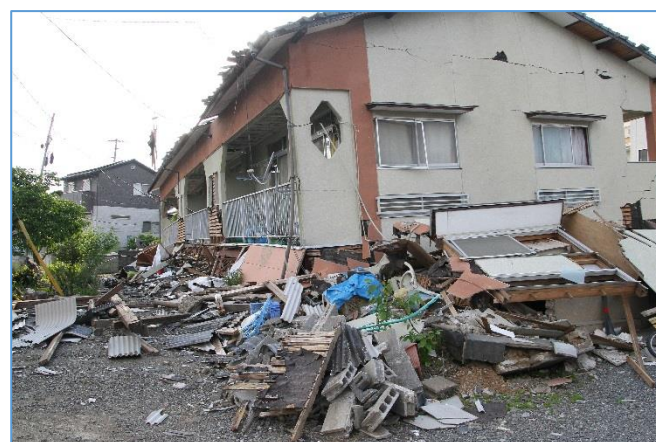
益城町惣領付近（発災当初）

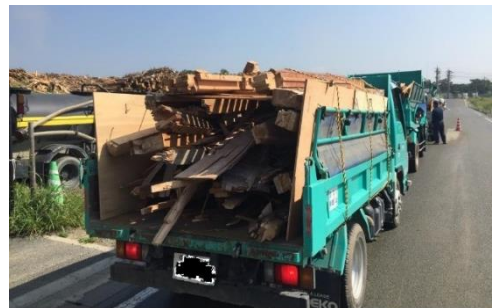
路上落下物が発生する主な原因は、運搬車両が飛散防止措置をとっていないこと、過積載の多発、さらには道路が損傷し凸凹であったにもかかわらず速度を落とさずに通過してしまうことにあった。

飛散防止措置が不十分な運搬車両

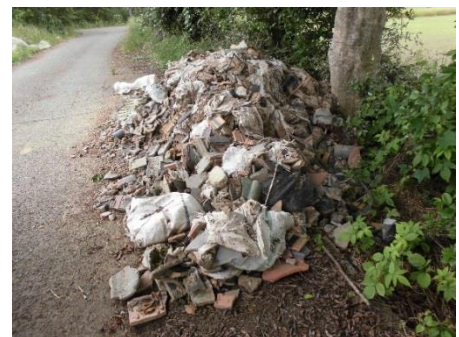
投棄されたものは、木くず、畳、瓦、家電（ブラウン管テレビなど）、解体残さなどが多かった。交通量の少ない道路沿いや山林など、平常時から不法投棄が発生しやすい場所で発生していた。

不法投棄（廃瓦）

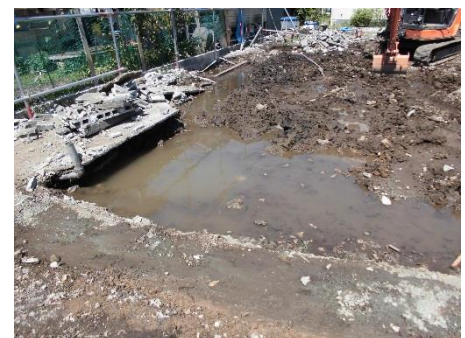
解体現場においても、建物基礎コンクリートを除去したところ、地下水が湧出し始めたことがあった。そのような現場については、所有者等の承諾を得たうえで、可

基礎の下から湧水した地下水

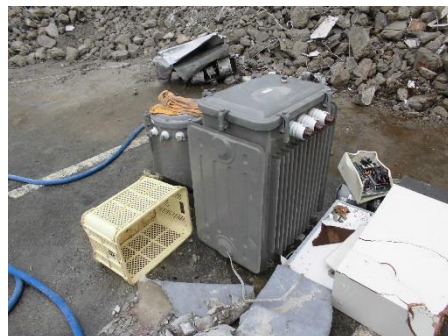
管轄保健所に連絡したうえで、町職員及び県解体工事業協会担当が現場確認に赴いたところ、銘板だけではPCB含有の有無を判別することはできなかった。また、PCB特別措置法に基づく保管状況の届出もなされていなかった。

管轄保健所の指導のもと、建物所有者から検査機関への分析を依頼してもらったところ、見つかった変圧器のうち一部がPCB廃棄物に該当すると判明した。PCB廃棄物に該当した変圧器については、所有者の責任において適正に処理してもらうこととし、PCB廃棄物に該当しないものについては解体業者によって一次仮置場へ搬出した。

見つかった変圧器
