## 第4章 災害廃棄物収集処分

### 1 災害廃棄物仮置場

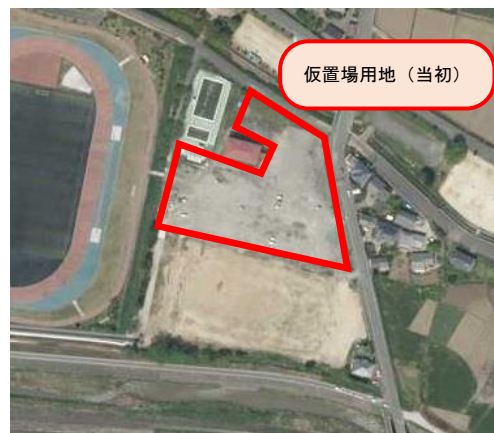
仮置場航空写真（4/15）（国土地理院「地理院地図」をもとに環境衛生課作成）

設置場所となった土地は、およそ16,300㎡で、小学校がかつて所在した場所である。地震前は、敷地内の建物で子育て支援施設が運営される一方、町立総合体育館と陸上競技場に隣接しているため、補助グラウンドや臨時駐車場として活用されていた。

当該用地は、地震による損傷もさほどなかったため、仮置場とすることとし、当初は北側半分の石敷き部分のみとした。場所の確保については、たまたま好適な町有地が存在したことが不幸中の幸いであった。

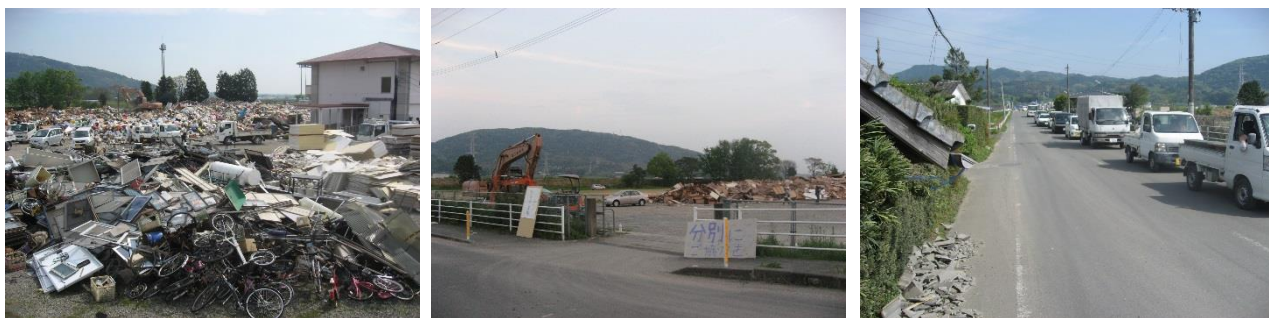
4/20の仮置場状況（左：全景 中：進入口 右：搬入待ちの車両の列）

に受け入れた結果、可燃物・不燃物など種類ごとに分別されないままにどんどん積みあがっていった。中には危険物と思わしきものまで混入していた。

16日に環境省の指導により、6品目（可燃物、不燃物、瓦、コンクリート、木材、家電類）に分別したうえで収集することとしたが、搬入量は増加の一途をたどる一方、集積した廃棄物を搬出するには至らなかったため、廃棄物の山及び面積は日々拡大していった。灯油缶や農薬などの危険物がガレキの山から発見されることもあった。

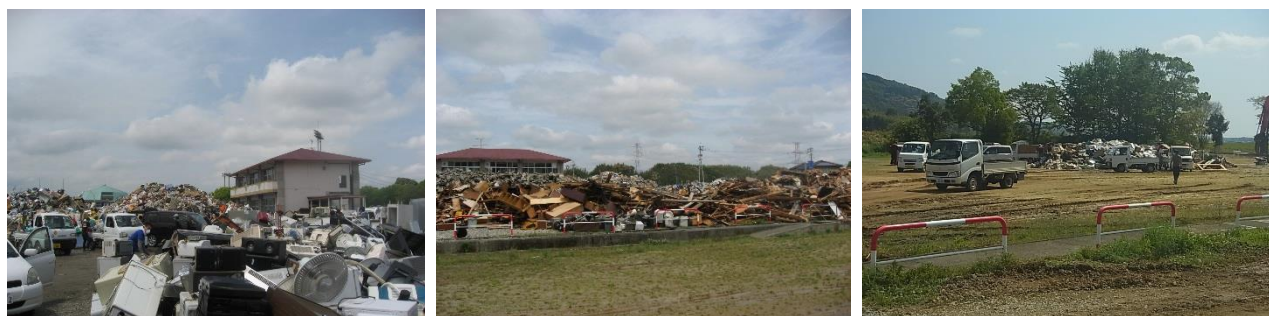
4/22の仮置場状況（左：東側からの全景 中：南側からの全景 右：使用し始めた南側用地）

仮置場用地が満杯に近づいたため、22日から仮置場南側も使用を開始した。当時、南側には車中泊をしている避難者が複数いたため、拡大に先立って立ち退いていただくようお願いした。

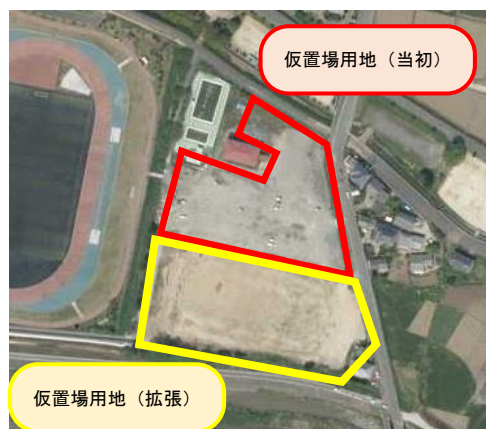
仮置場航空写真（4/22）（国土地理院「地理院地図」をもとに環境衛生課作成）

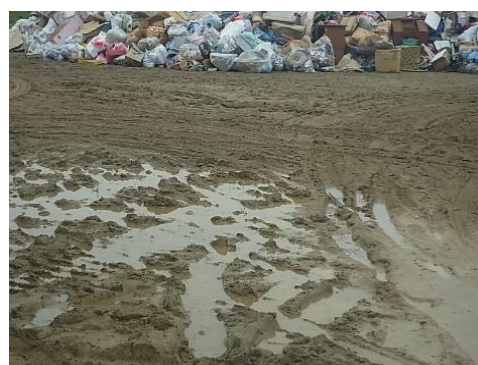
雨等でぬかるんだ地盤（4/25撮影）

そして、使用開始後は、地盤が雨でぬかるみ、それに搬出車両が頻繁に通行することによってさらにぬかるむという悪循環を招いた。急ごしらえで拡張したため、使用前に砕石を敷くなどの措置をしていなかったためと考えられる。管理委託後になって、鉄板やクラッシャーラン（砕石）を敷くなどして地盤を補強した。その後も廃瓦を敷くなどして、随時、補強を実施した。

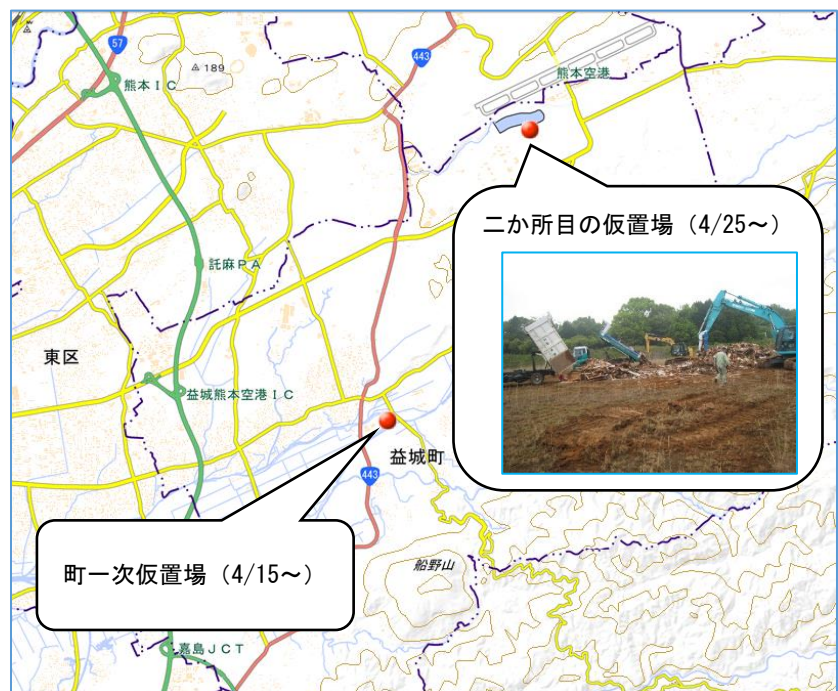
【図表4-1】町内災害廃棄物仮置場の位置  
(国土地理院「地理院地図」をもとに環境衛生課作成)

業者による管理を開始した25日から仮置場を閉鎖し、それまでに搬入されて山積みとなっていた災害廃棄物の搬出作業にあたった。また、町から県に対して要請した結果、テクノリサーチパーク隣接の県有地(益城町小谷)の貸与を受けることができ、当該用地に二か所目の仮置場を設置することとなった。この仮置場は、あくまで当初設置した仮置場の容量を確保するための緊急避難的な搬出先という意味合いが強かった。なお、この二か所目の仮置場は、その後、県が7市町村から事務委託を受けて二次仮置場を設置することとなったのに伴い、益城町単独の仮置場としての役割を終えた。

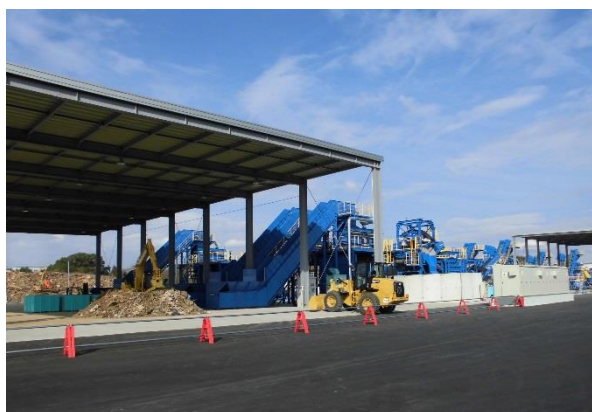
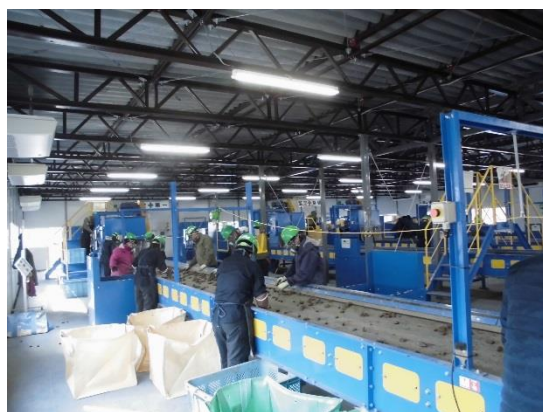
県二次仮置場混合廃棄物処理ヤード

そのため、熊本県に対して、災害廃棄物処理事務の一部を委託することとした。具体的には、熊本県が、益城町小谷に所在する県有地（益城町が二か所目の仮置場として使用していた場所）に、益城町、宇土市、南阿蘇村、西原村、御船町、嘉島町、甲佐町から事務委託を受け、中間処理施設を備えた二次仮置場を整備した。

この二次仮置場は市町村が設置運営する一次仮置場を補完するためのものであり、解体に伴い発生する廃棄物のうち、木くず、コンクリートがら、廃瓦、混合廃棄物、畳・布団を主として受け入れられた。二次仮置場へは原則として各一次仮置場からのみ搬入が認められていたが、益城町については、解体件数が大量であることに鑑み、例外的に、解体現場から直接、二次仮置場へ搬入することが一部認められた（木くず・混合廃棄物）。

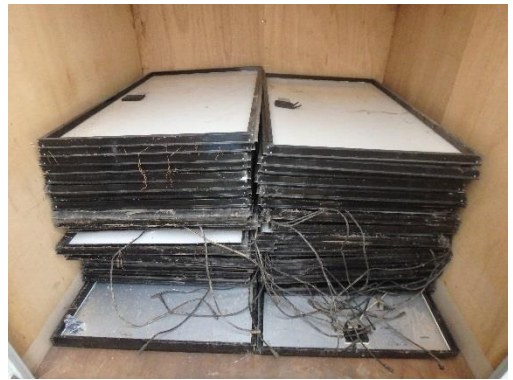
仮置場では、保管にあたって、民間企業から無償で提供されたコンテナボックス内で保管することとした。そして、収集したパネルのうち、リサイクル可能なものについては、福岡県北九州市のリサイクル業者に回収してもらった（計 250 枚程度）。

太陽光パネルの保管状況

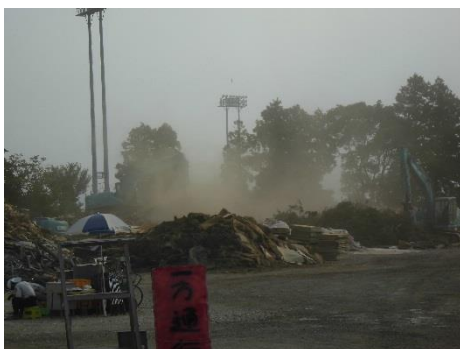
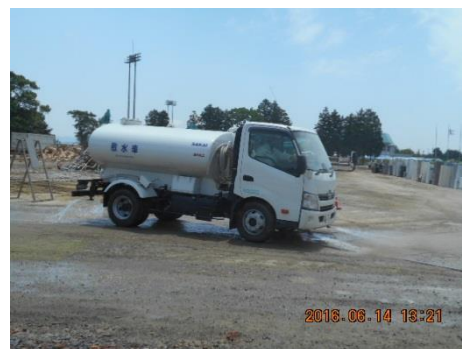
仮置場では、廃棄物や搬出入車両から発生する粉じんへの対策に苦慮した。廃棄物からの粉じんは、木くずやコンクリートがらが主な原因となっていたため、近隣に散水栓を立ち上げたうえで、随時放水し湿潤化に努めた。また、敷地内通路については、散水車を用いた散水を定期的に行うことで粉じん発生の抑制に努めた。

木くずから舞い上がる粉じんと散水車

仮置場敷地内だけではなく、敷地内を走行することにより搬出入車両のタイヤに付着した泥が仮置場周辺の公道に堆積し、それが乾燥することにより、粉じん発生の原因となった。散水車による散水を頻繁に実施するとともに、仮置場作業員による手作業での清掃作業などを行い、粉じん発生の極小化に努めた。

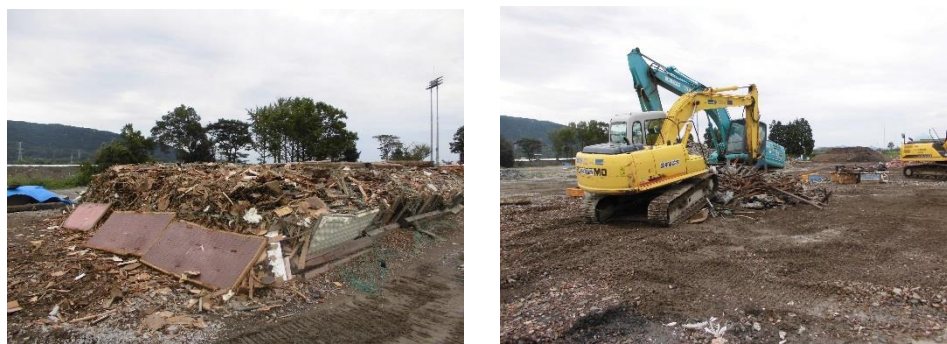
仮置場開設中には、複数回、台風が来襲するなどしたため、その都度、対策を講じる必要があった（台風を理由とする閉鎖は、合計 5 回）。台風来襲時には、接近前までにできる限り廃棄物を搬出したうえで、残存廃棄物にはネットで覆ったり、重機で押さえるなどし

て飛散防止措置を講じた。また、仮置場を臨時的に閉鎖するにあたっては、防災行政無線や町ホームページを通じて、その都度、町民に対して周知を行うとともに、搬入口付近には閉鎖する旨を記した看板を設置した。解体作業に従事する業者は県外から通っていた者も多く、看板による周知は効果的であった。

台風対策の例（平成29年9月台風18号接近時）

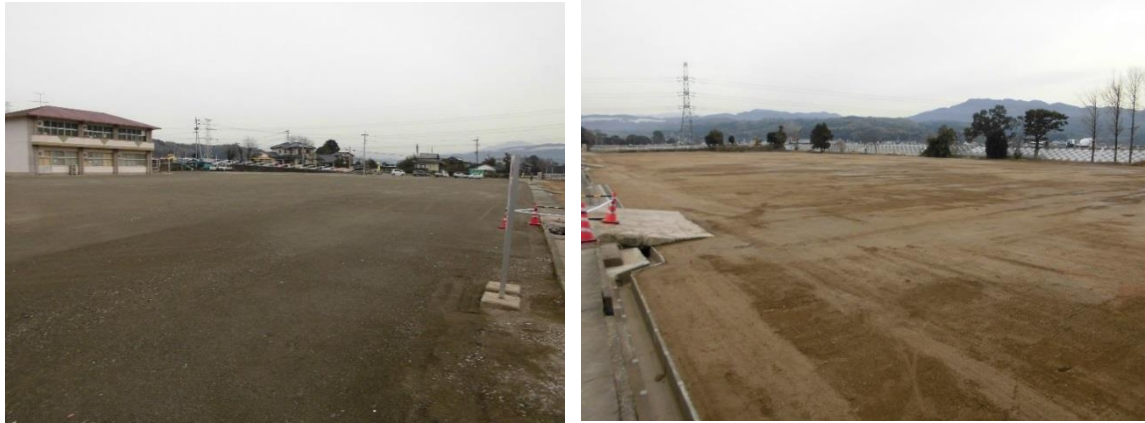
原形復旧後の旧益城中央小学校（平成29年12月28日撮影）

閉鎖後の11月1日から、仮置場管理会社により原形復旧作業を開始した。11月中には、集積していた廃棄物を各処理事業者へ搬出し終わった。その後は土壌強化のために敷き詰めていた廃瓦等を剥ぎ取って、混合廃棄物として二次仮置場へ搬出した。

県との協議により、土壌汚染対策法上の調査は不要とのことであったが、念のため土壌汚染の有無を調べるため、独自に土壌調査を委託したところ、化学物質の検出は見られなかった。

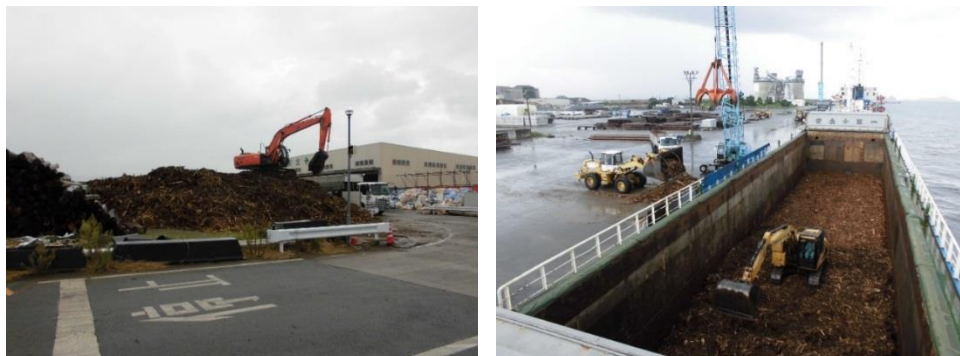
(株) 津田での中間処理及び船便輸送風景（平成 29 年 9 月 7 日撮影）

益城町一次仮置場に集積した災害廃棄物は、その種類ごとに、各処理事業者へ搬出した。そのほとんどは県内の処理事業者へ搬出したが、木くずについては県内各処理事業者のキャパシティーが不足していたため、その一部は県内事業所での中間処理を経て、船便によって県外セメント工場等へ搬出した。

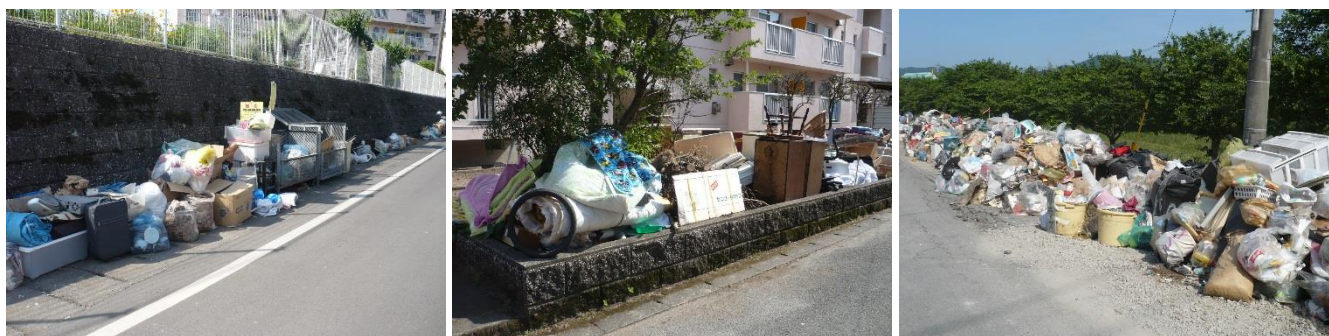
発災直後の町内ごみステーションの状況

地震発生直後から、地域のごみステーション（地震前は約 700 箇所）には家庭ごみとともに地震に伴い発生したガレキ類が大量に集積し始めた。ごみステーション自体が使用不可能になっていたり、そこに至る道路が損壊して収集車がたどりつかないような場所もあった。また、益城クリーンセンター（一部事務組合運営）は本震による施設被害が大きく運転停止となったが、ピットへの投入は可能であったため、4 月 19 日（火）から委託業者 2 社によるステーション回収は再開した。その後、日々大量に排出されるガレキのためステーションにとどまらずその周辺の道路にもあふれるような状態になり、回収が徐々に困難になっていた。町担当者も仮置場運営に時間を取られ、抜本的な対応策を講じることができなかった。

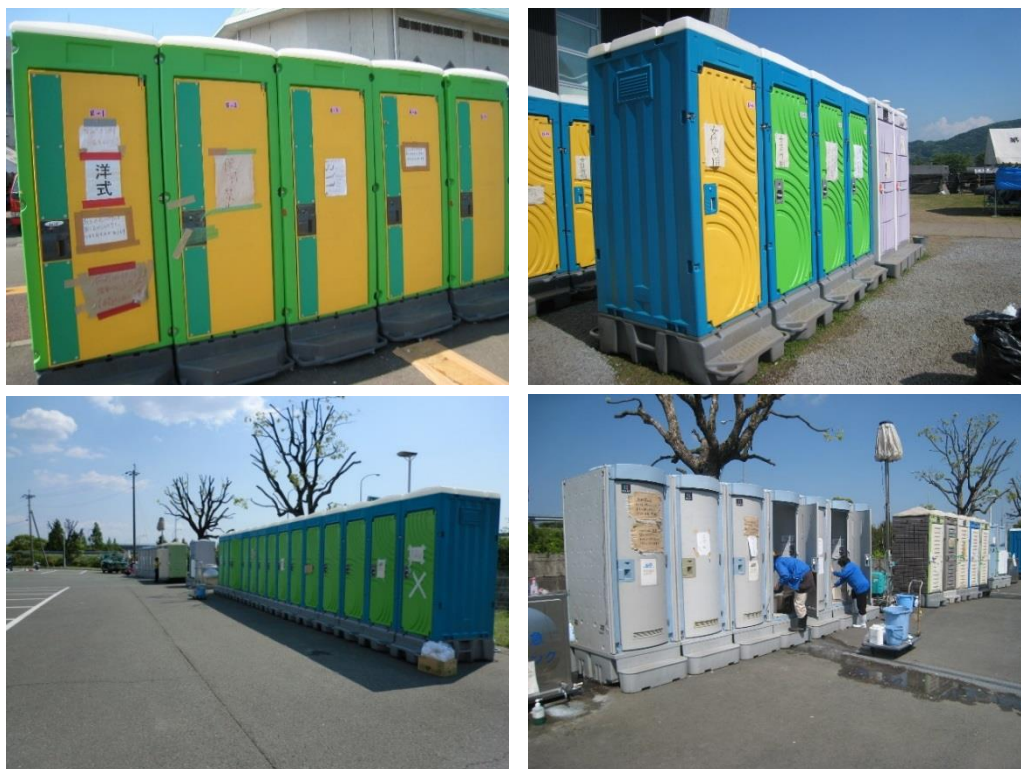
避難所への仮設トイレの設置状況（上段：益城町総合体育館、下段：グランメッセ熊本）

当初設置された仮設トイレは、従来、建設現場で使用していたものがほとんどであったため、非水洗の和式トイレタイプがほとんどであった。和式トイレは高齢者や障がいをもつ人々にとって利用が非常に難しいとの声が多数あがったため、順次、洋式トイレタイプに入れ替えられた（又は、洋式トイレアタッチメントの設置）。また、非水洗タイプは悪臭の原因になるなどしたため、順次、水洗タイプに入れ替えられた。

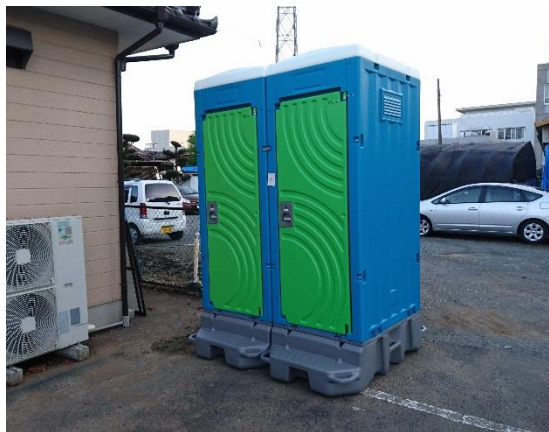
各地区に設置した仮設トイレ

そのニーズをくみ取った町議会からの依頼により経済産業省から支援を受けた仮設トイレ計 134 基を、各地区に配備した（地区ごとに 2 基設置）。配備に当たっては、町職員が他の業務で手一杯であったため、町会議員及び各地区嘱託員（区長）が主体となり、管理についても議員及び区長が行った。
