いったい何が

起きていたのか…

— “衝撃、の実態” —

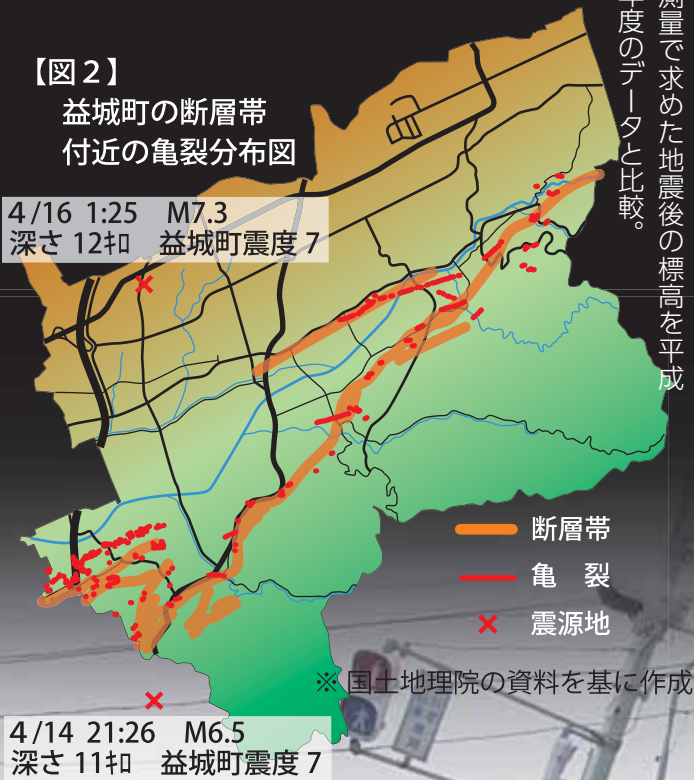
【図2】

益城町の断層帯
付近の亀裂分布図

4/16 1:25 M7.3
深さ 12㎞ 益城町震度7

益城町には、布田川断層帯が横切っており、その木山付近で木山断層が分岐し、小池付近で日奈久断層帯の北端部が分岐するようにつながっています。

政府地震調査研究推進本部の平成28年熊本地震の評価によると、4月14日の前震は日奈久断層帯、16日の本震は布田川断層帯の活動によるものとされています。

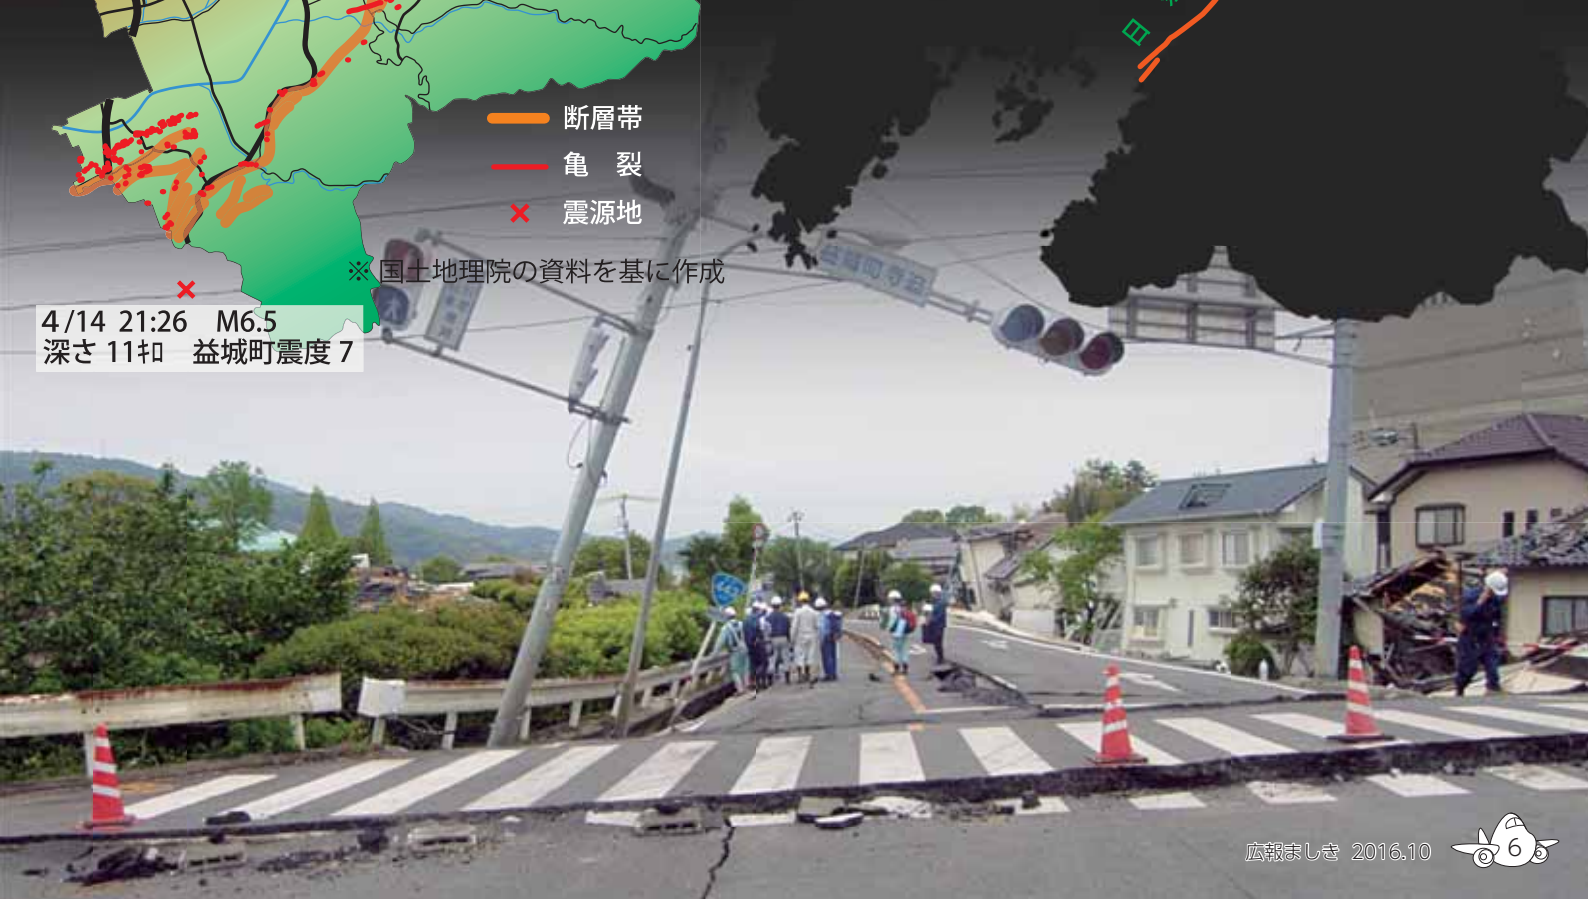
布田川断層帯
日奈久断層帯
