その時失われたもの その大きさ

― 衝撃の爪痕 ―

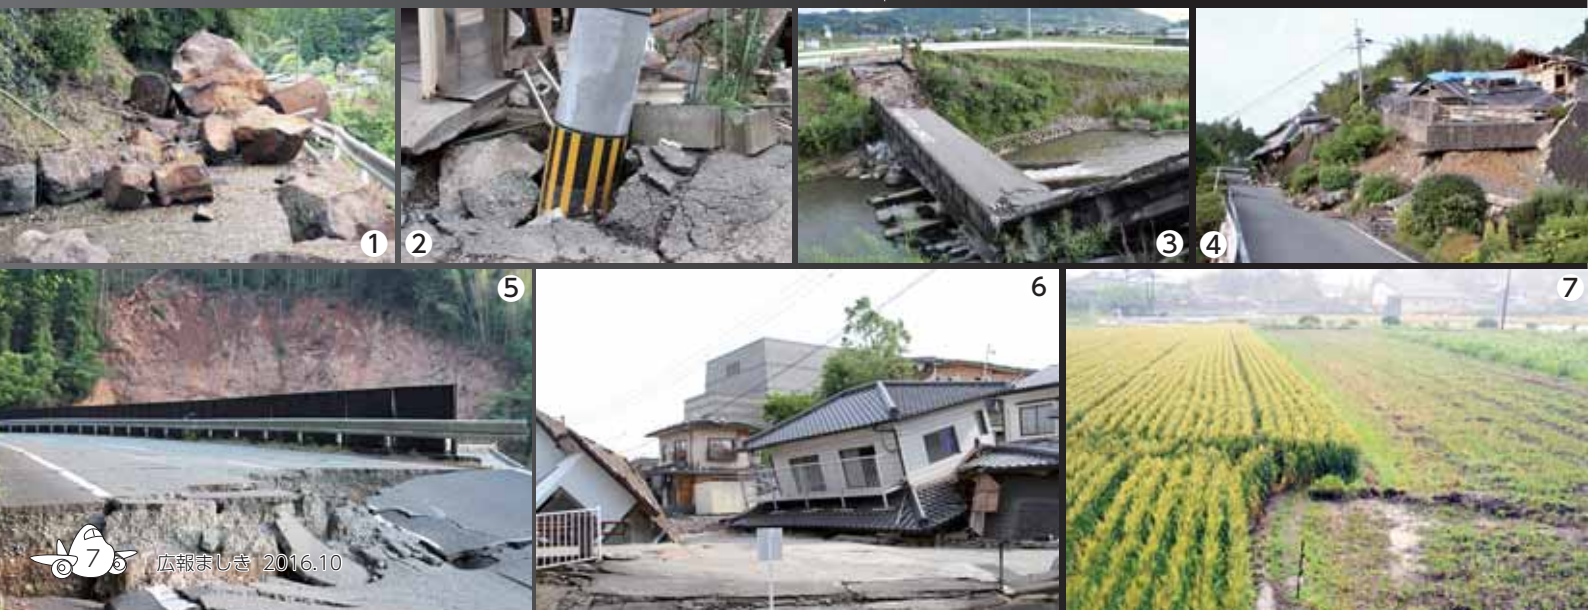
- ①落石により通行不能となった内寺地区の町道 ②液状化現象で沈み込んだ電柱 ③中間部が折れ、崩落した田中橋 ④集落全域が大きな被害を受けた杉堂地区 ⑤道路が大きく裂け、通行止めとなった杉堂地区の県道熊本高森線と大規模な土砂崩れ ⑥多くの家屋が被害を受けた寺迫地区 ⑦断層が現れ、地盤が東西に約2mずれた堂園地区の畑地
