## 第2章 計画地を取り巻く環境

### 第1節 自然的環境

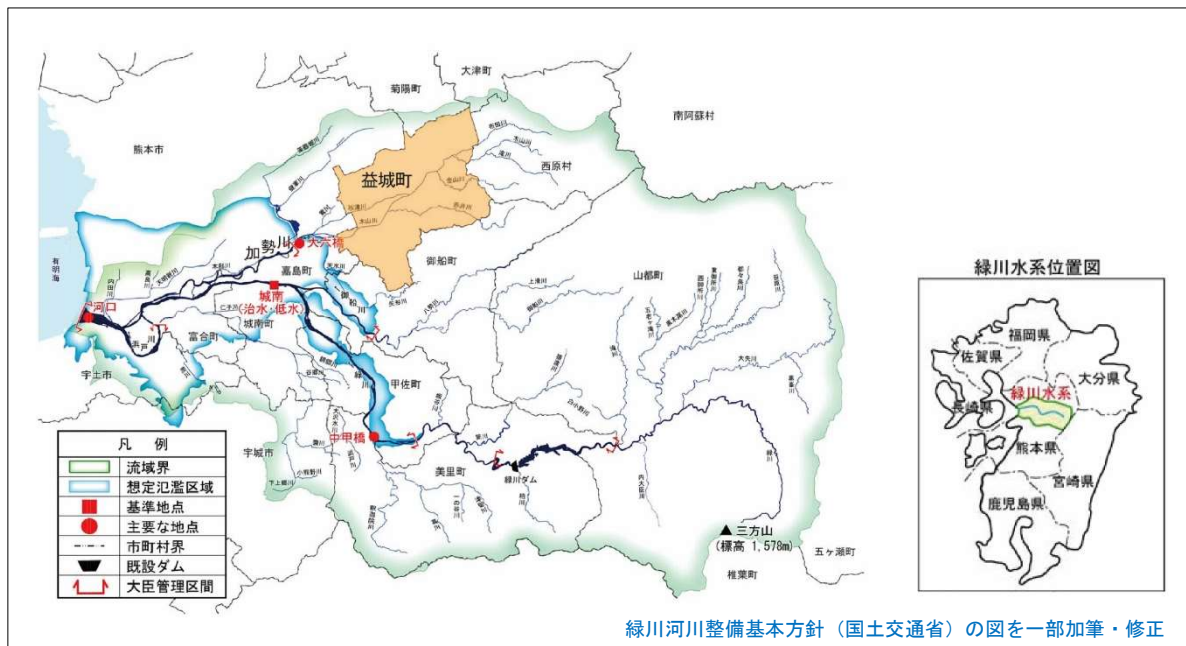
图 2-3 水系图

町域を流れる主な河川は、木山川、赤井川、秋津川、金山川等であり、すべて有明海へと注ぐ緑川流域加勢川水系に属している(図2-3)。町には布田川断層帯に沿って湧水がみられる(図2-3)。潮井水源は、杉堂地区の潮井神社の脇にあり、社殿背後の断層崖から湧出し、飲料水や生活用水として利用されている。赤井水源(そうめん滝)は、水田用水の安定供給のため、灌漑用に利用されている。赤井火山に由来するスコリア丘の崖面から出た湧水はまるでそうめんのように見えたことから「そうめん滝」と名付けられたとされている。夏場には町内外の納涼場所として愛されている。

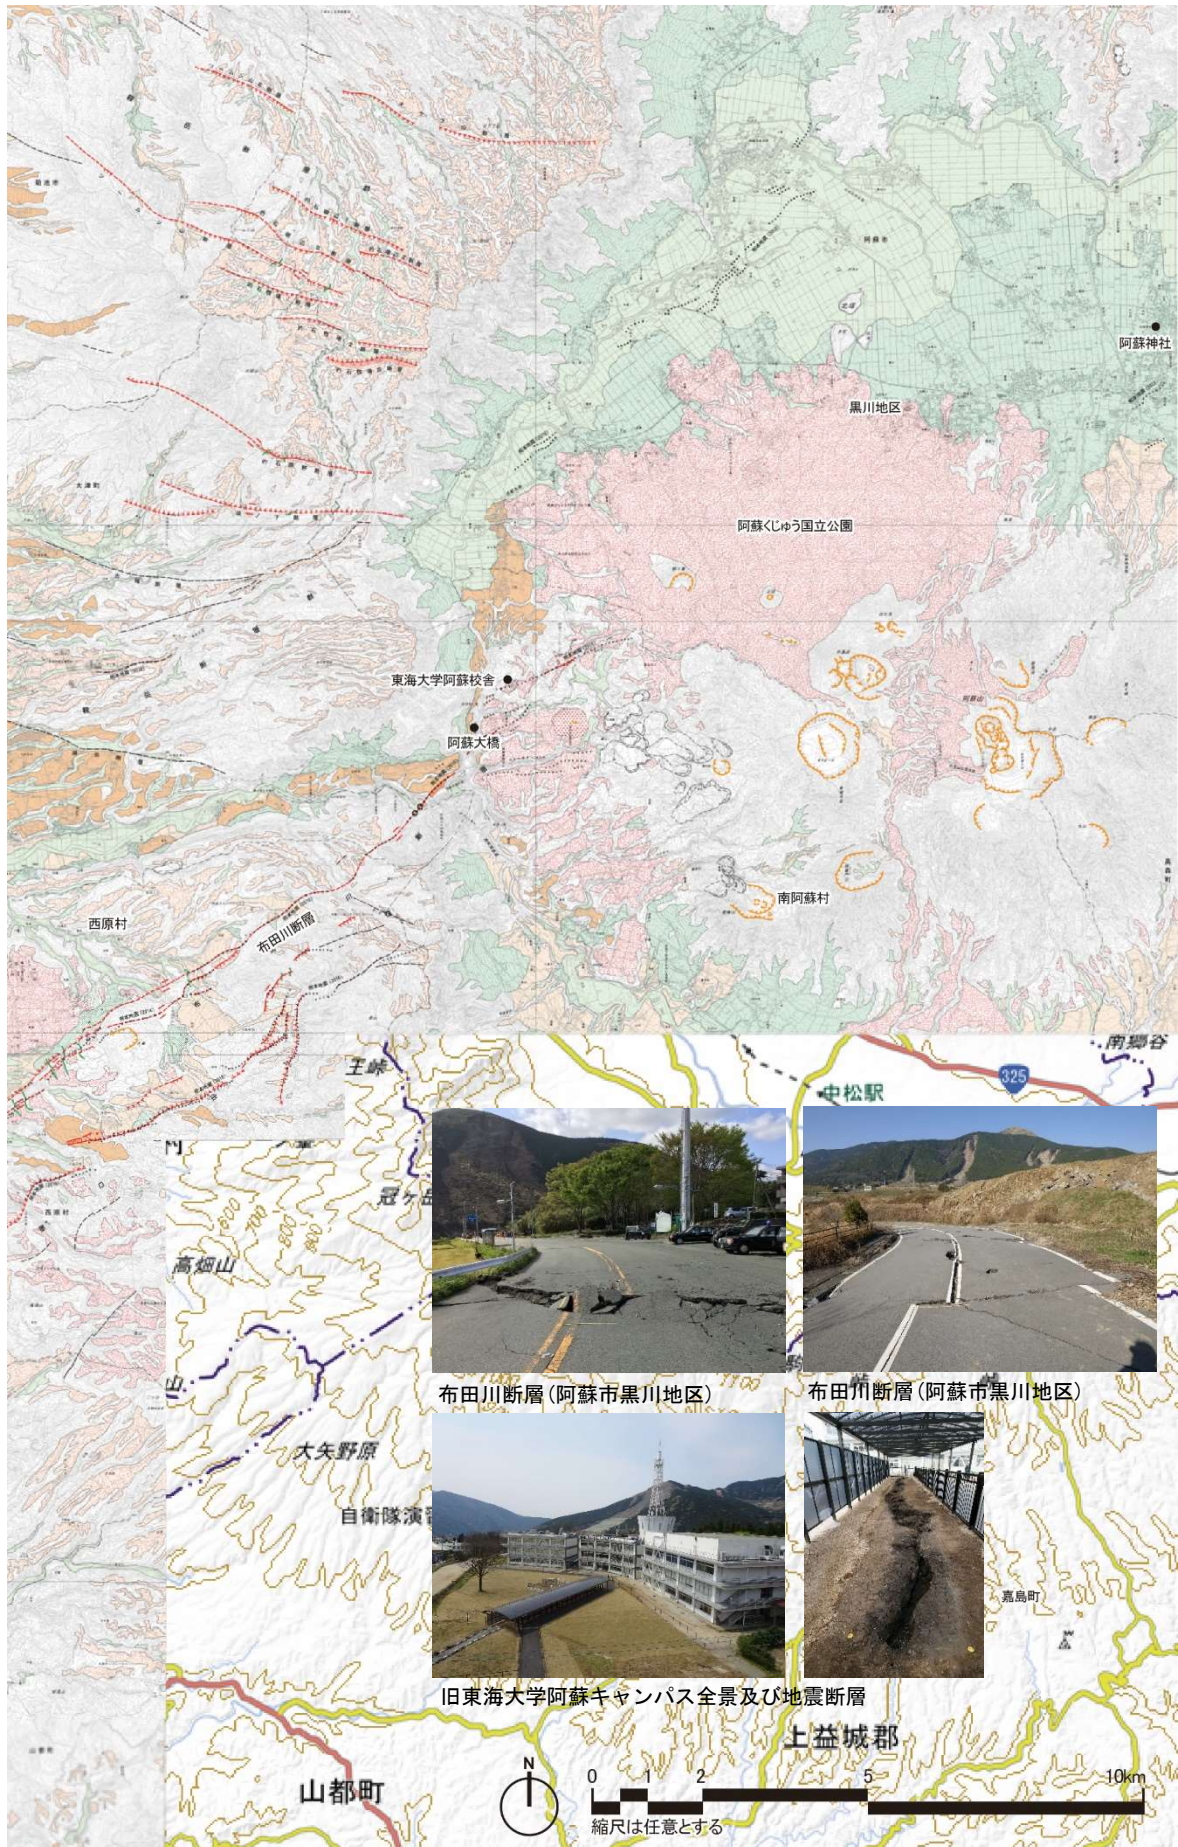
国土交通省国土地理院 電子国土 web 1/25,000 活断層図「熊本改訂版」(平成 29 年 10 月)2020.2.20 閲覧

“別府～島原地溝”とその南縁を走行する布田川断層帯は、以前から知られていたが、熊本地震により、既知の活断層より東方の阿蘇カルデラ内にまで地表地震断層が現れ、さらに益城町市街地部に伸びる地表地震断層が確認された(図2-6、2-7)。

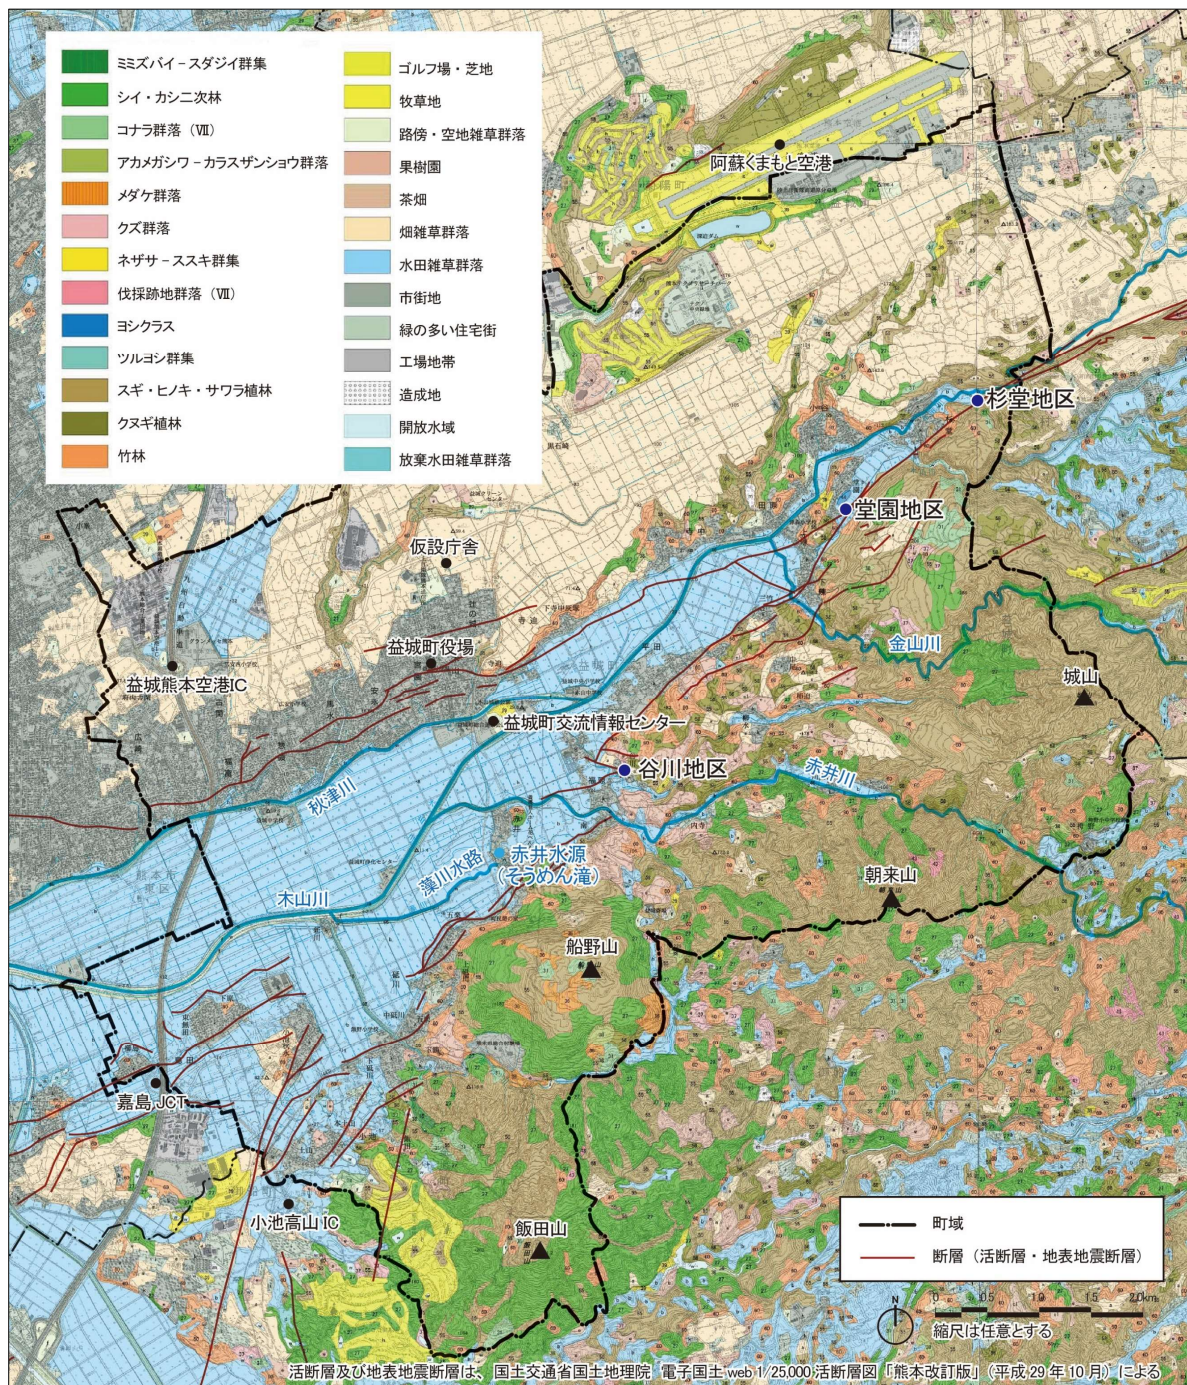
本町の植生の特徴を植生図より見ると、城山～飯田山の山間部には主にシイ・カシ二次林やスギ・ヒノキ・サワラ植林、杉堂地区～谷川地区を含む山裾部には主にスギ・ヒノキ・サワラ植林や竹林、木山川周辺には水田雑草群落、町の北部には主に畑雑草群落が形成されている(図2-9)。
