## 第5章 現状と課題

## 第2節 保存（保存管理）についての現状と課題

#### （1）杉堂地区

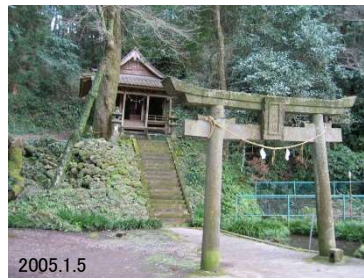
図5-2 本殿及び拝殿

本殿及び拝殿は、地震動あるいは断層運動により被災し、建物軸は歪んでやや前方に傾倒している。本殿は、背後にある崖法面から床下に流入した土砂によって建築材が腐朽する恐れがある。拝殿は、正面柱列部分の倒壊を防ぐために応急的な養生を令和元(2019)年度6月実施したが、基壇の地盤が表層水によって流失し、不安定になっているため危険な状態である(図5-2)。

地震前の本殿と鳥居

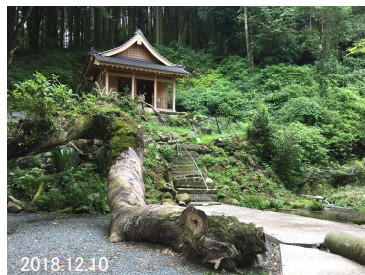
図5-3 御神木

発災からまもなく、氏子らにより枝打ちされ現状となっている。風雨による風化や劣化は免れず、幹から生える<sup>ひこばえ</sup> 孽の育成が腐朽を進行させるおそれがある。シロアリによる被害も懸念される神社建物と併せて災害遺構のシンボルとなっており、現状の維持を望む意見が多いが、現時点では、腐朽を抑制する等の保存処理は実施していない(図5-3)。

地震後の社殿と御神木

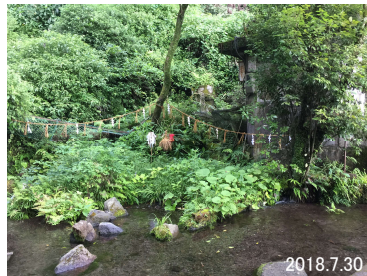
図5-6 水源（潮井水源）

水に対する感謝や畏敬の念が表れた「スイジンサンマツリ」等の伝統行事が発災前から継続されており、伝統行事を継承していくための安全対策が今後の課題である(図5-6)。令和元年度に水源の湧水量が極端に減ったので、例外的に生涯学習課が水源地の清掃等を実施し、湧水の回復に努めた。水質については、環境衛生課が定期的に衛生検査を行っている。

スイジンサンマツリ
