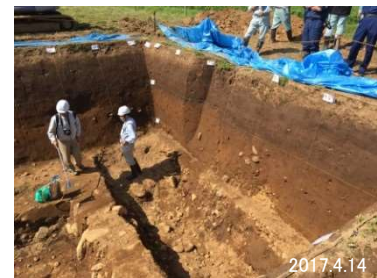
図 5-12 堂園地区トレンチ調査等

このほか、堂園地区において平成 28(2016)年 6 月に京都大学がトレンチ調査を実施し、平成 29(2017)年 4 月に益城町の依頼を受けた熊本大学や広島大学等からなる大学合同チームがトレンチ調査を実施した。いずれも文化財指定がなされる前に現天然記念物の指定範囲内において、調査がなされたものである。設定されたトレンチの範囲内については、調査に伴う掘削によって地表地震断層の地表及び地下の一部が消失している。調査の際にトレンチ壁面の剥ぎ取りを熊本博物館の協力を得て実施しており、作成した剥ぎ取り標本は生涯学習課で保管している(図 5-12)。

熊本大学・広島大学トレンチ調査

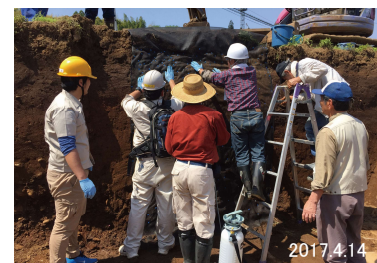
壁面の剥ぎ取り作業

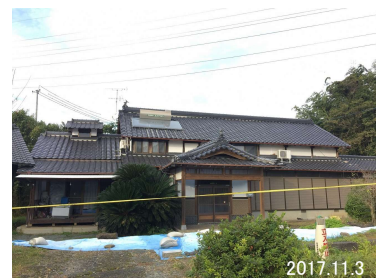
図 5-17 解体前の母屋

谷川地区は、農村集落にある旧農家の敷地が指定地範囲である。本震発災後、当該地の保存方針が定まるまでの間、所有者と町の間で借地契約が締結され、調査や部分的な公開が行われた。その後、国の天然記念物に指定されると所有者の同意を得て、令和元(2019)年度 6 月に公有地化が完了した。母屋の存置を望む声もあったが、天然記念物としての本質的価値を有していないことから、公有地化に伴って平成 30(2018)年度 3 月に所有者により解体され、除却された(図 5-17)。母屋の床下に地表地震断層が残存する可能性を考えて、基礎を残しつつ解体を行ったが、地表地震断層は確認されなかった。母屋解体後は、見学や視察の際に問題となっていた見学者の滞留スペースが不足している問題が解決し、地表地震断層の広がり理解できるようになっている。

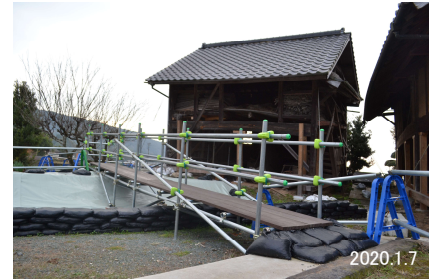
図 5-21 仮設ブリッジ

納屋の応急的な保存措置を講じる際に北側の地表地震断層を保存しつつ、作業員の敷地内移動を円滑にするために設置された。共役断層を見学するうえで当該箇所がもつとも視点場として優れていたことから本整備が進捗するまで存置する予定である(図 5-21)。

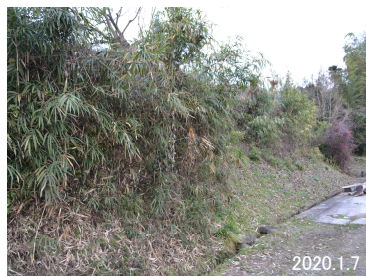
図 5-25 斜面雑木

庭木や北側法面の竹、雑木の管理が日常業務として発生し  
ている。草刈りや法面の雑木の管理は、生涯学習課が年間を  
通して実施している。季節ごとに実る果実については、旧所  
有者や各種団体が活用している(図 5-25)。
